## MØTEINNKALLING

### YTRE HERØY UNGDOMSSKULE

## Brannteknisk tilstandsrapport

Norconsult AS er engasjert av Herøy kommune for å gjennomføre en brannteknisk tilstandsanalyse av Ytre Herøy ungdomskule. Ungdomskolen består av to byggverk, gamle-bygget og nybygget, som er knyttet sammen via en kommunikasjonsvei (forbindelsesgang).

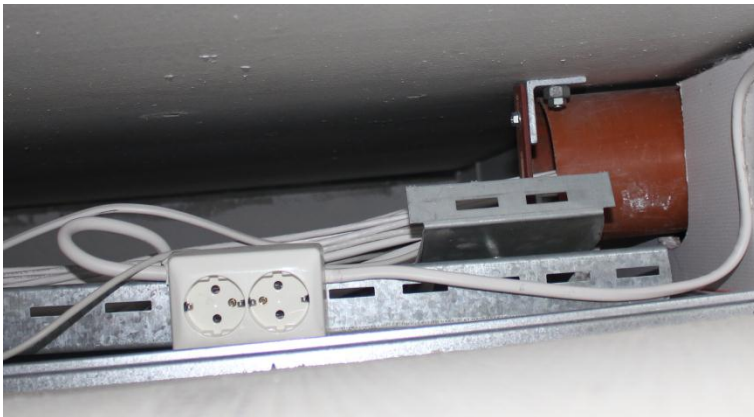
I forbindelsesgang i plan 2. etasje er det en kabelbro over himling (rømningsvei), se Figur 7. Det er mer en 15 kabler på denne kabelbroen Omfanget av kabler over himling i øvrige rømningsveier har ikke vært mulig å verifisere, som følge av fast himling.

Figur 7: Viser kabelbro over himling i forbindelsegang, samt mangelfull branntetting

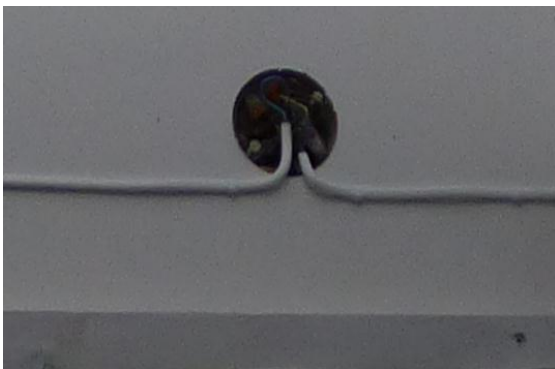
Det ble observert koblingsbokser som manglet deksel, se Figur 8 og Figur 9 og løse ledninger i enkelte rom.

Figur 8: Viser at koblingsboks hvor deksel mangler

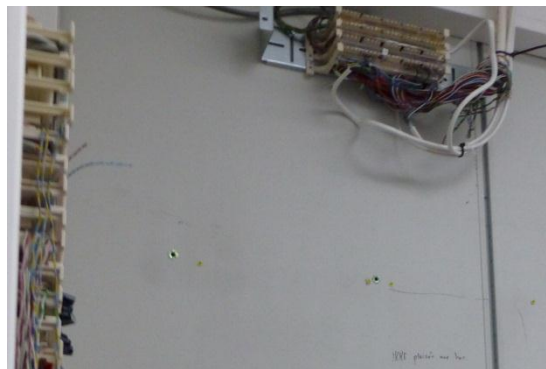
Figur 9: Installasjon som mangler beskyttelse

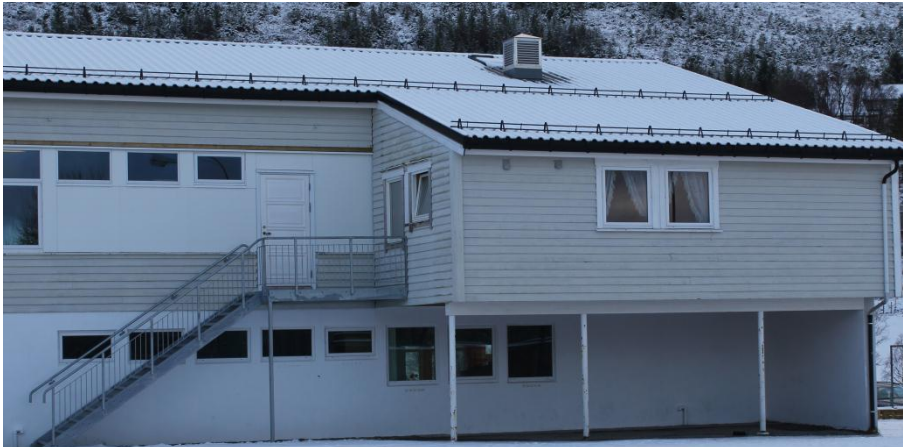
Yttervegger i plan 1. etasje er oppført i enten bindingsverk eller maskinlaft kledd med trekledning eller plater. Gavlvegger i gymsal er utført i murte konstruksjoner. I Gymsal er det antatt at det også er benyttet betong-søyler og betongdragere i bærekonstruksjonen. Ved hovedinngang for gymsal, se *Figur 3*, er det benyttet stålsøyler for bæring av takkonstruksjon/takoverbygg. Tilsvarende løsning, med bruk av stålsøyler, er også benyttet på overbygg for arbeidsrom for lærere, se *Figur 4*. Deler av stålsøylene viser tegn på korrosjon.

Figur 4: Bilde viser overbygg med arbeidsrom for lærere, samt utvendig rømningstrapp fra 1. etasje.

<i>Stålkonstruksjoner</i>	<p>Stålsøyler som ikke er brannisolert har en antatt brannmotstand på ca. 12 til 15 minutter avhengig av utnyttelsesgraden. Utvendige stålsøyler vil normalt ikke utsettes for så høye temperaturer som innvendige søyler, med mindre en får en storbrann.</p> <p>Ved befaring er det kun observert utvendige stålsøyler. Disse er plassert med relativt god avstand fra hovedveggliv, som er utført i ubrennbare materialer. Eksisterende løsning anses å ha tilstrekkelig brannmotstand til å ivareta rømning fra overliggende rom.</p> <p>Det er observert korrosjon (rust) på utvendige stålsøyler, disse må overflatebehandles på nytt slik at konstruksjonen ikke svekkes.</p> <p>Ved etablering av nytt teknisk rom under oppholdsrom for lærere må eksisterende stålsøyler kles inne med konstruksjoner som gir minst 30 minutters brannmotstand. Alternativt kan stålsøylene erstattes med andre konstruksjoner, som har den nødvendige brannmotstand.</p>	2	<input type="checkbox"/>

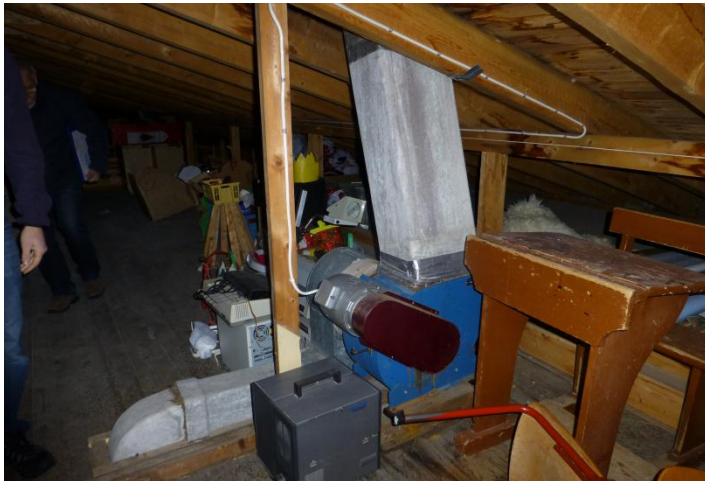
Det er ikke installert noen ventilasjonsanlegg i bygget. Det ble observert løsninger med naturlig ventilasjon, og enkle vifter i kombinasjon med kanaler. Det var plassert to vifter på kaldt loft, se *Figur 12* og ei vifte på vaskerom. Vifter på kaldt loft betjener sannsynligvis flere brannceller. Ventilert i de fleste rom er plassert under vindu, høyt på vegg eller i tak.

*Figur 12: Bilde viser gammel avtrekksvifte på kaldt loft.*

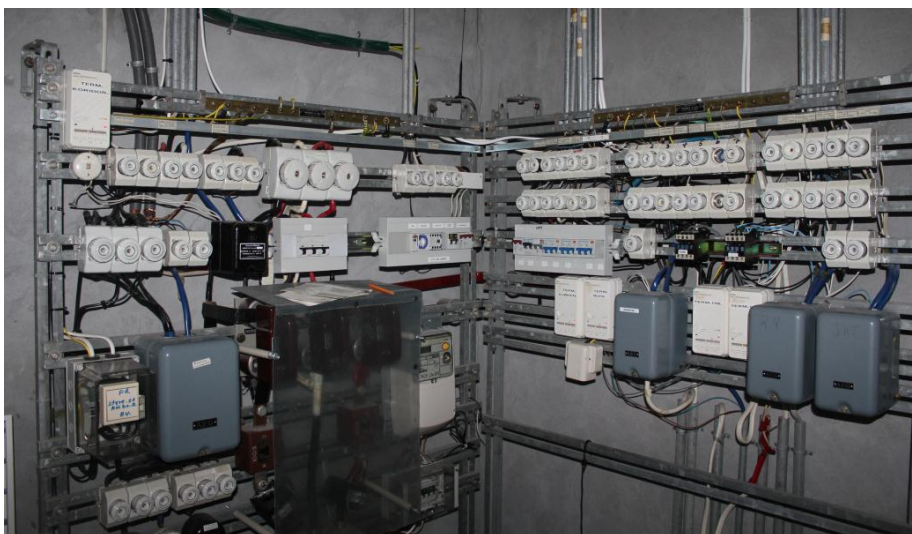
Hovedtavle er plassert i kjeller (rom 104). I plan 1. etasje er det plassert ei sikringstavle i korridor (rom 119) som betjener gymbygget, samt i trappegang (rom 112). Tavle og sikringskap inneholder hovedsakelig gamle smeltesikringer, se *Figur 13*.

*Figur 13: Bilde viser tavlerom i kjeller.*

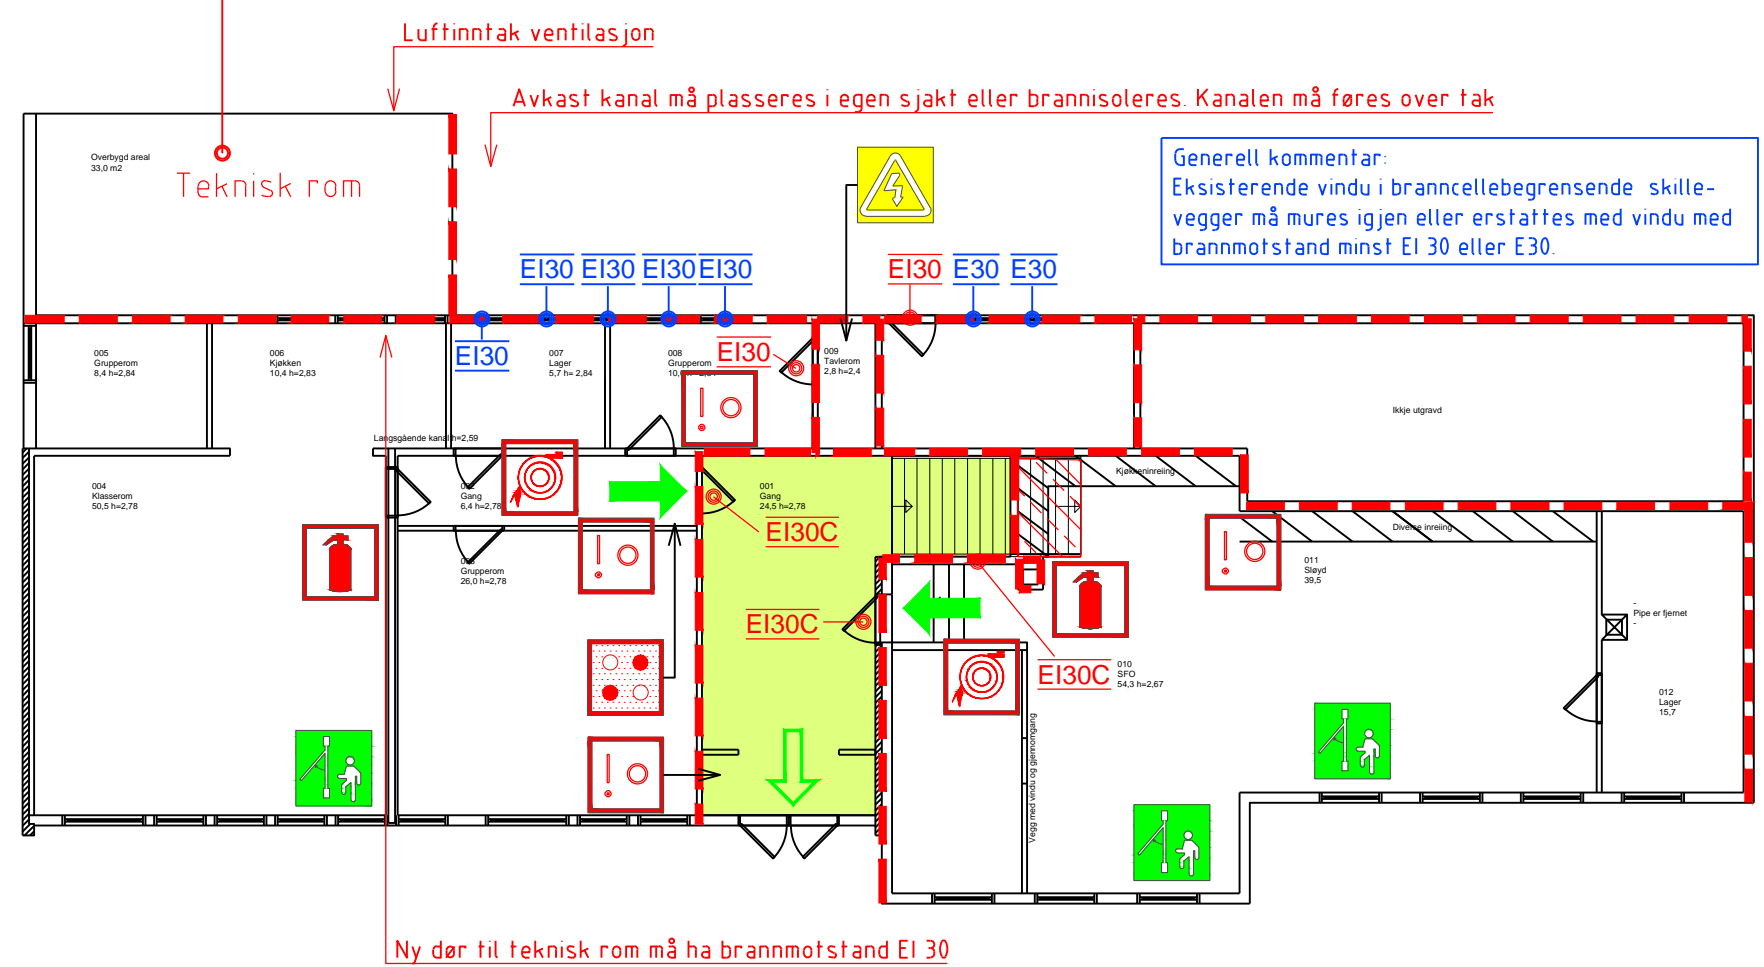
Moltu skule  
 Plan kjeller etasje  
 Branntegning

Ventilasjonsaggregatet skal betjene flere brannceller. Dette medfører at:

- Aggregatet må stå i egen branncelle
- Aggregatet skal gå ved brann
- Det er krav til by-pas løsning på ventilasjonsaggregatet
- Det er krav til brannisolering av ventilasjonskanaler

Tegningen er utarbeidet på bakgrunn av krav i Forskrift om brannforebyggende tiltak og tilsyn, observasjoner gjort ved befaring, samt informasjon fra byggesak. Gjennomgangen har avdekket flere branntekniske feil og mangler (avvik) i bygget. Avvikene gjelder både rømningssikkerhet, verdissikkerhet og sikkerhet for brannvesenet.
