MØTEINNKALLING

Utval: Plan og byggenemnd
Møtestad: Formannskapssalen Herøy rådhus
Dato: 26.09.2014
Tid: 14:00

OMSORGSBUSTADER MED HEILDØGNSPLEIE OG BASE FOR HEIMETENESTA VED HERØY OMSORGSSENTER - OPPSTARTING AV PROSJEKT.

Norconsult AS er engasjert av Herøy kommune for å gjennomføre en brannteknisk tilstandsanalyse av Ytre Herøy ungdomskule. Ungdomskolen består av to byggverk, gamle-bygget og nybygget, som er knyttet sammen via en kommunikasjonsvei (forbindelsesgang).

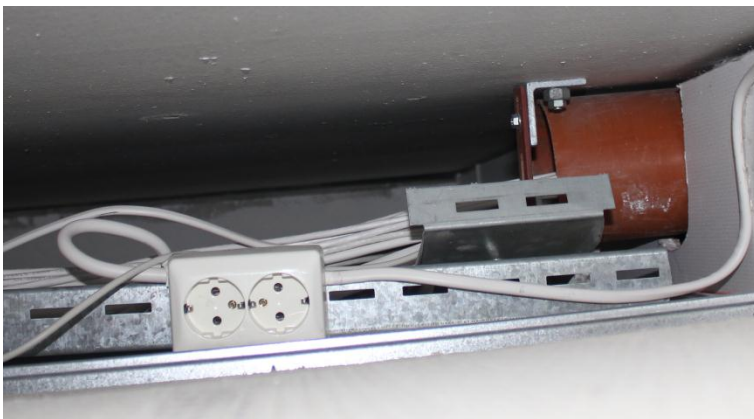
I forbindelsesgang i plan 2. etasje er det en kabelbro over himling (rømningsvei), se Figur 7. Det er mer en 15 kabler på denne kabelbroen Omfanget av kabler over himling i øvrige rømningsveier har ikke vært mulig å verifisere, som følge av fast himling.

Figur 7: Viser kabelbro over himling i forbindelsegang, samt mangelfull branntetting

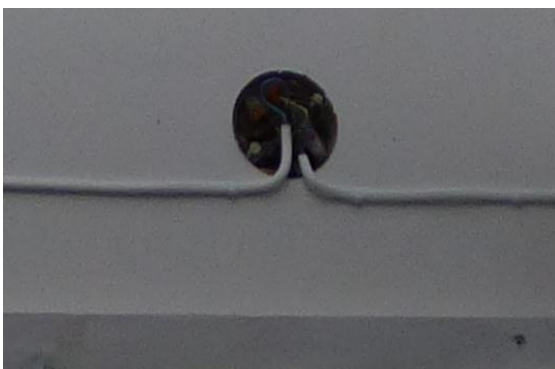
Det ble observert koblingsbokser som manglet deksel, se Figur 8 og Figur 9 og løse ledninger i enkelte rom.

Figur 8: Viser at koblingsboks hvor deksel mangler

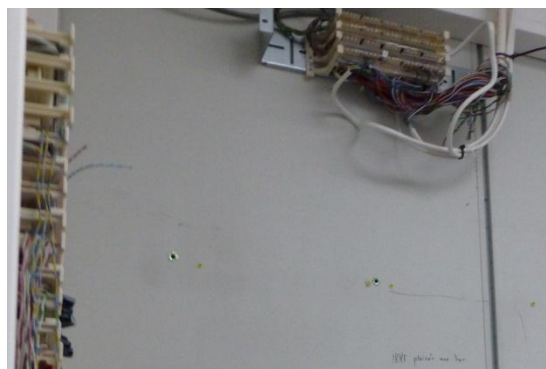
Figur 9: Installasjon som mangler beskyttelse

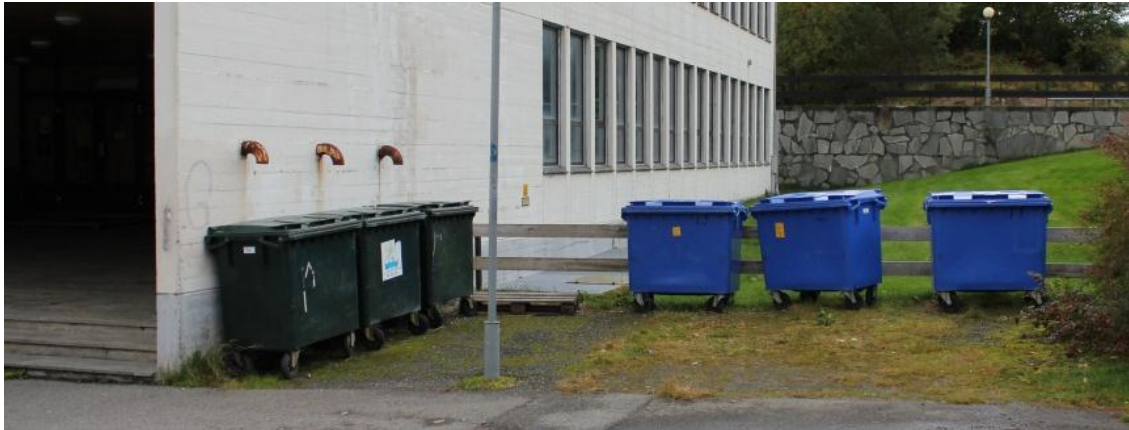
Utvendige avfallscontainere, se Figur 10, er plassert inntil fasaden i nærheten av leskur. Containerne er utført i plast og er ikke låst fast.

Figur 10: Bilde viser utvendige avfallscontainere

<i>Avfall</i>	<p>Containere med avfall som er lagret på utsiden av skoler, se Figur 10, representerer en betydelig risiko for brann i gamle-bygget. Det er mange eksempler på at branner i skoler har startet i avfallsdunker/-containere som er flyttet inntil bygget og påtent. Eksempelvis vil flytting av containere inn i leskur kunne medføre betydelig med skader i bygget.</p> <p>Problemet kan enkelt løses ved å flytte avfallscontainerne til en låst innhengning som ligger minst 8 meter fra bygget. Ved plassering nærmere enn dette må containerne plasseres i en egen branncelle, eller det må dokumenteres at det ikke er fare for brannspredning til til bygget via fasaden (vindu og gesimskasse).</p>	3	<input type="checkbox"/>

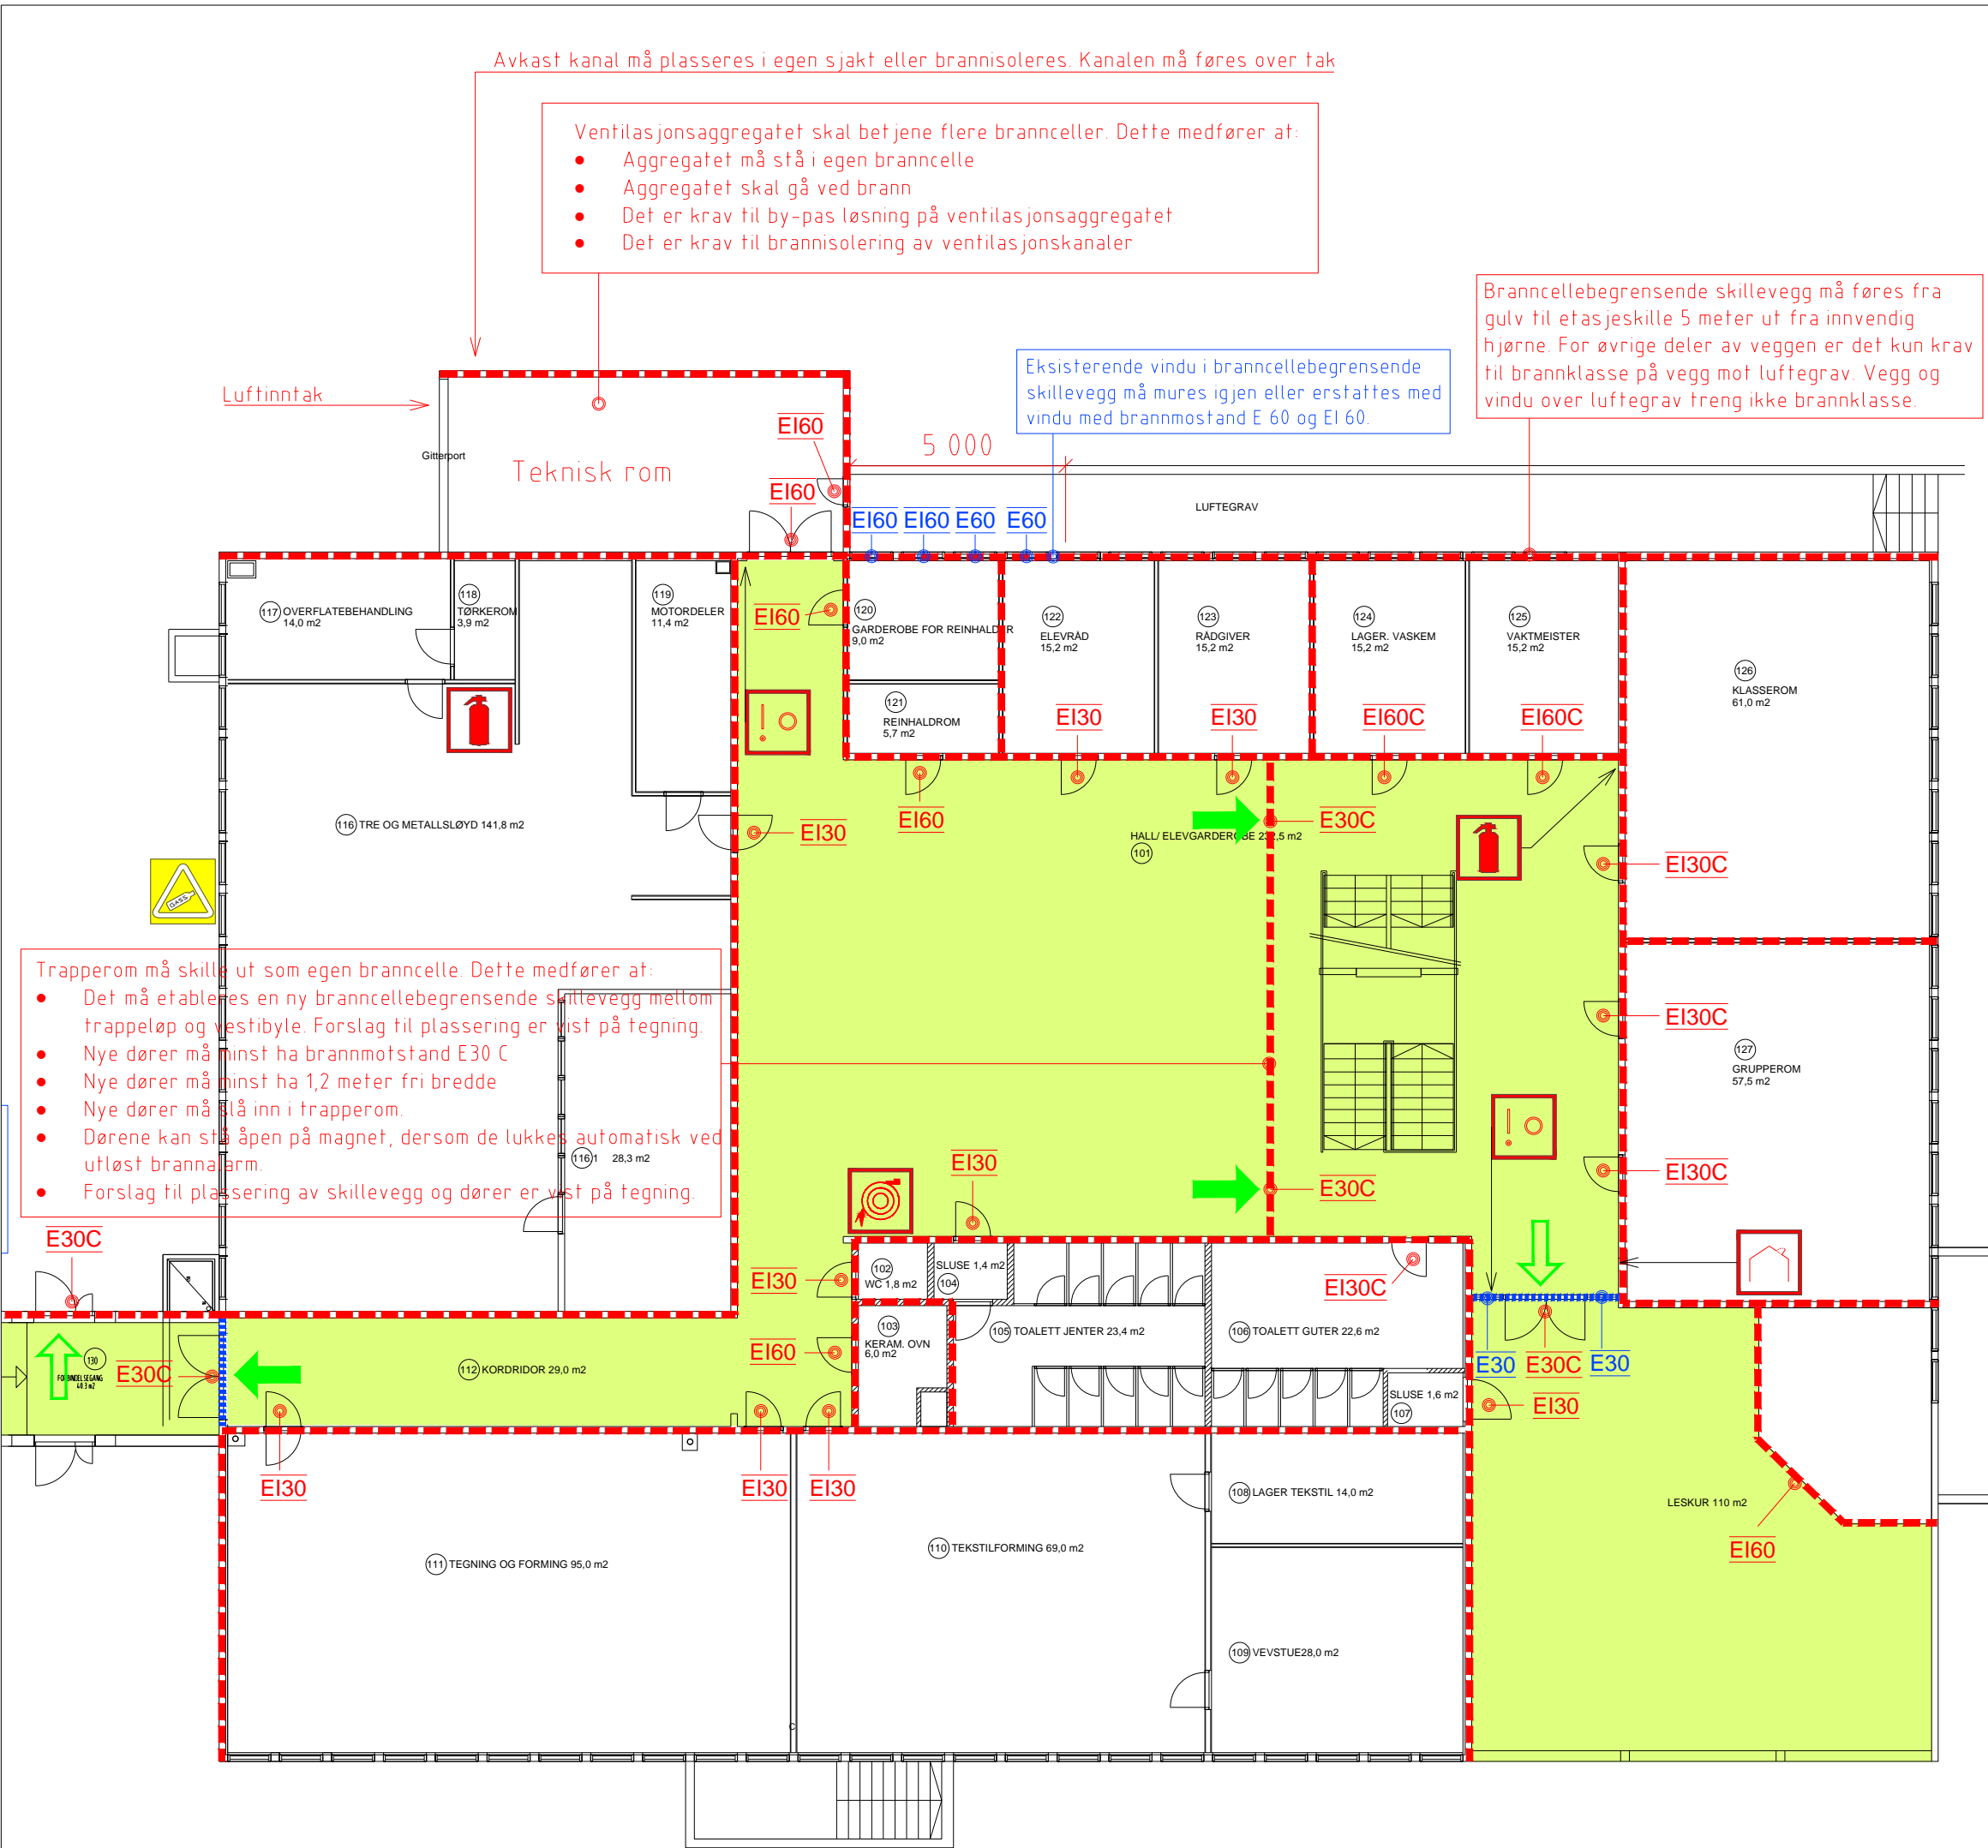
X:\Inn\Oppdrag\Ålesund\5125173\DAK\Brann\F110_Ytre_Herøy_ungdomsskule_Plan_1_etasje

Tegningen er utarbeidet på bakgrunn av krav i Forskrift om brannforebyggende tiltak og tilsyn, observasjoner gjort ved befaring, samt informasjon fra byggesak. Gjennomgangen har avdekket flere branntekniske feil og mangler (avvik) i bygget. Avvikene gjelder både rømningsikkerhet, verdisikkerhet og sikkerhet for brannvesenet.

Eksisterende vindu i branncellebegrensende skillevegg må mures igjen eller erstattes med vindu med brannmotstand E 60 og EI 60.

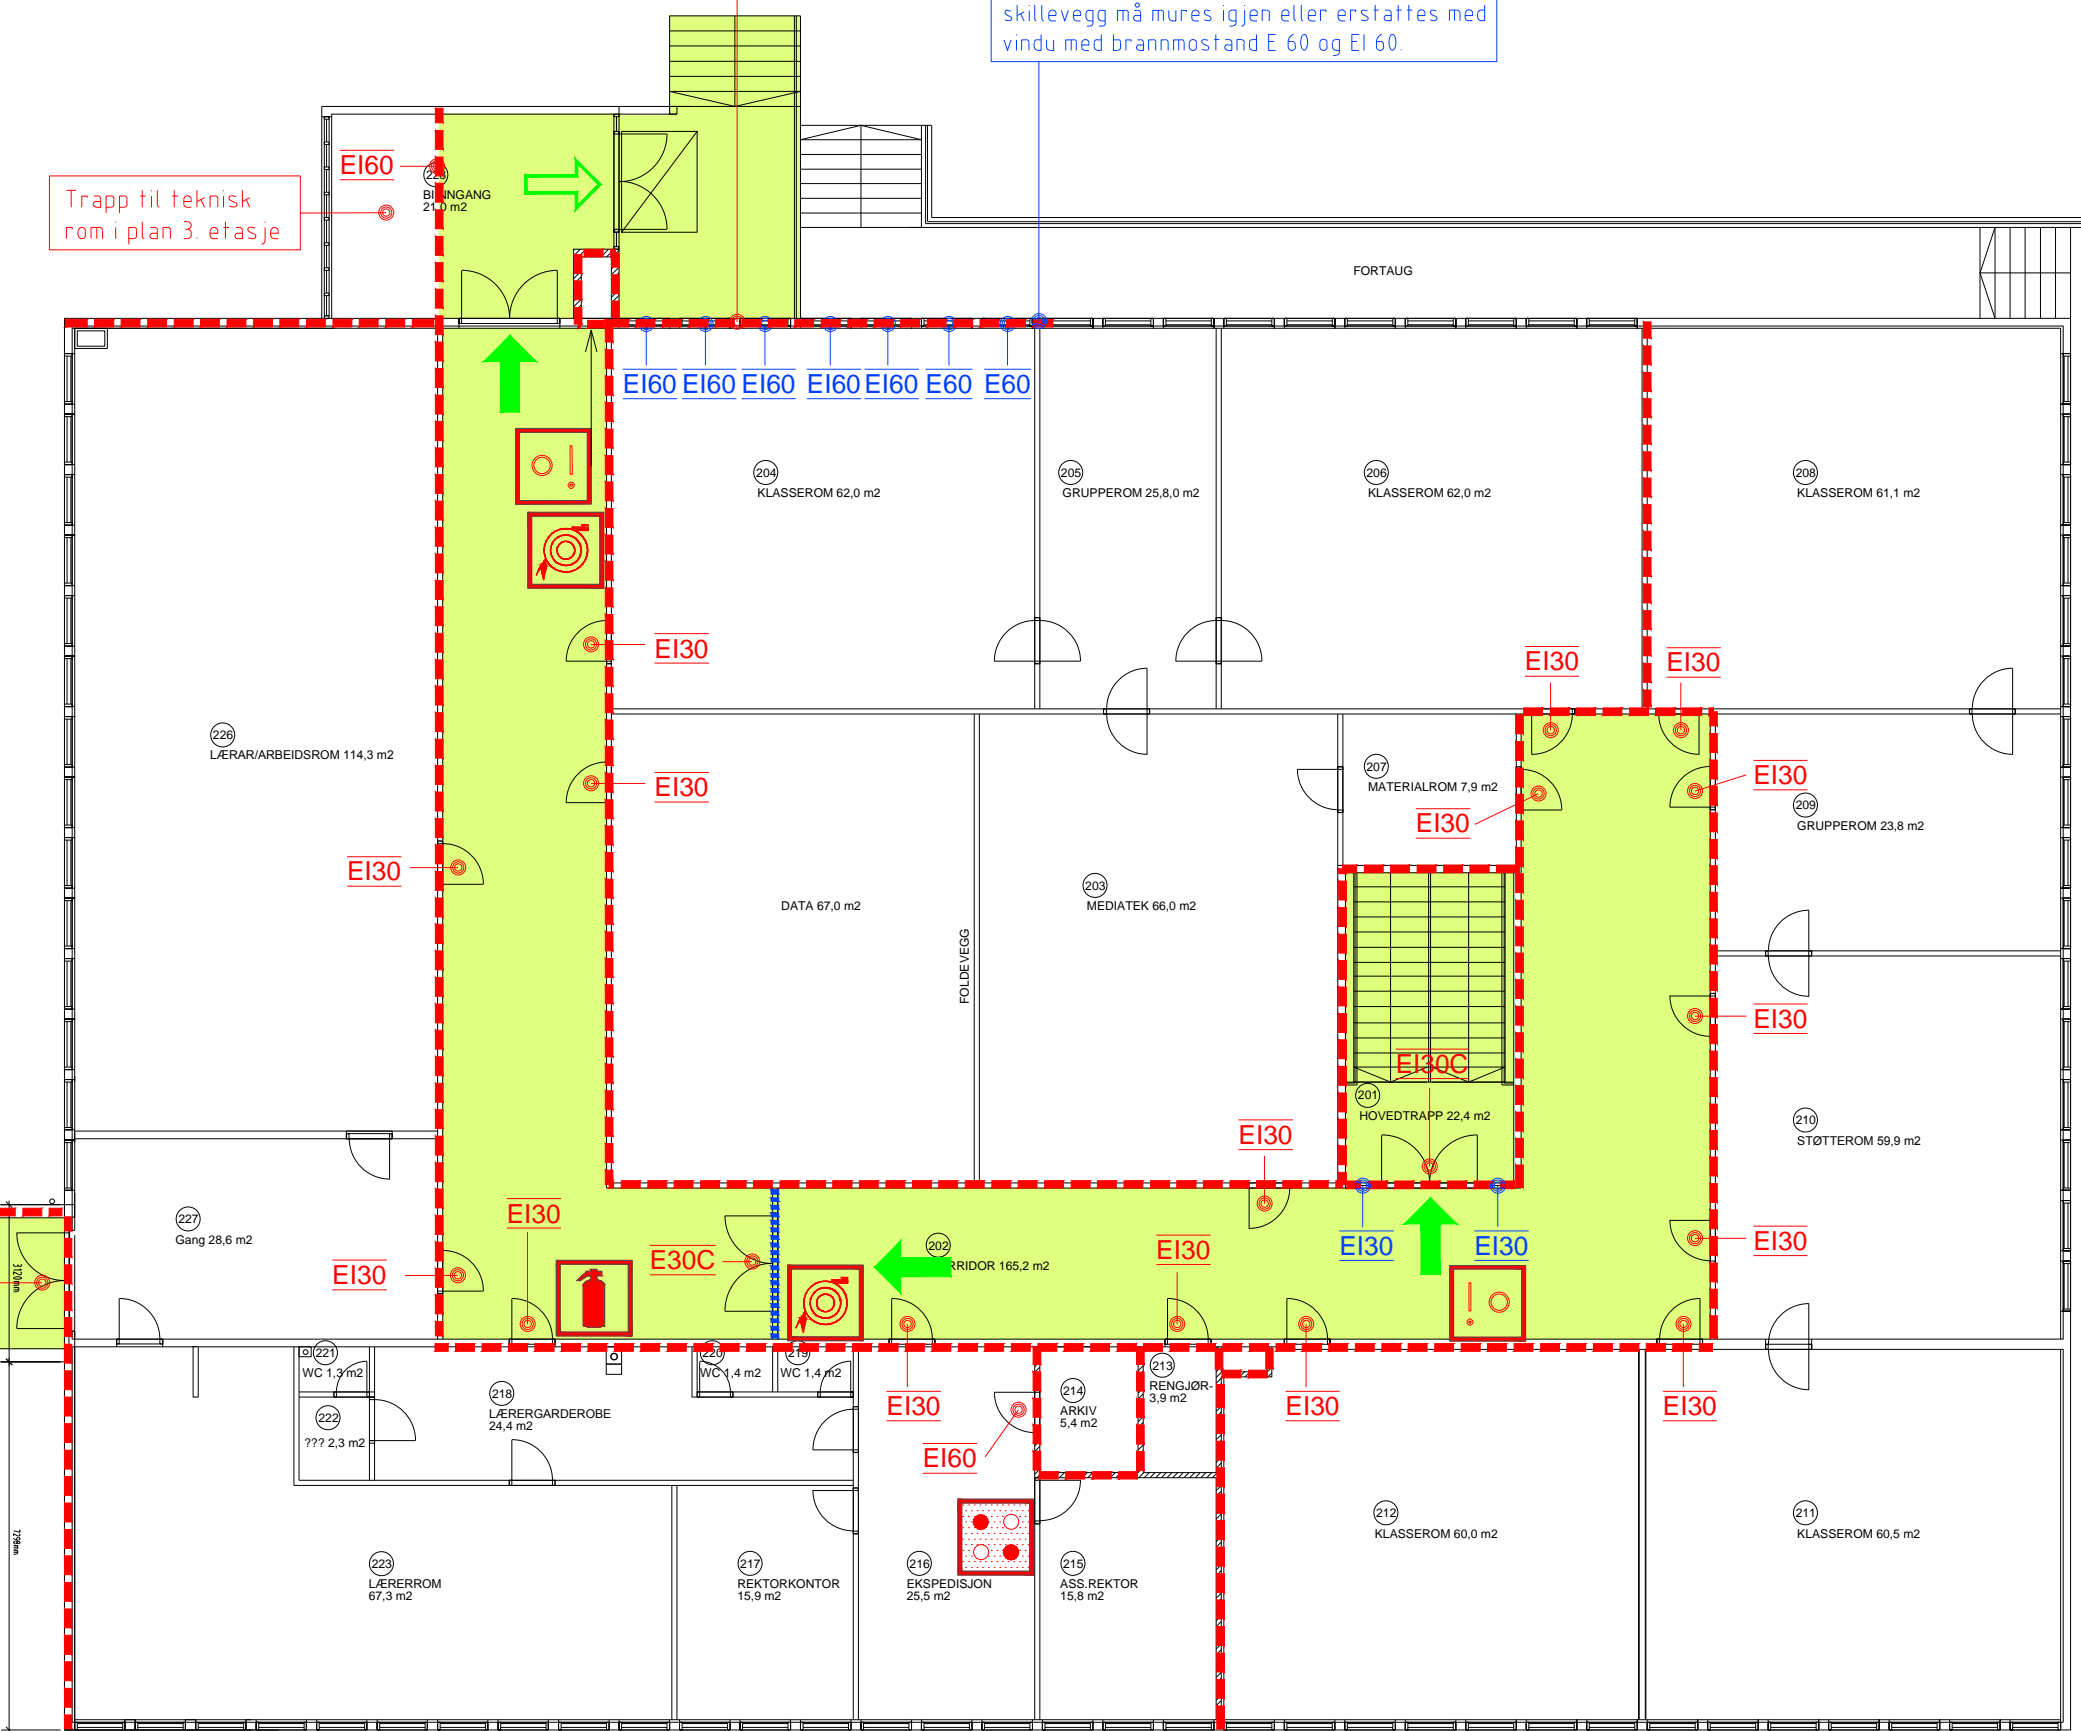
Tegningen er utarbeidet på bakgrunn av krav i Forskrift om brannforebyggende tiltak og tilsyn, observasjoner gjort ved befaring, samt informasjon fra byggesak. Gjennomgangen har avdekt flere branntekniske feil og mangler (avvik) i bygget. Avvikene gjelder både rømningsikkerhet, verdisikkerhet og sikkerhet for brannvesenet.

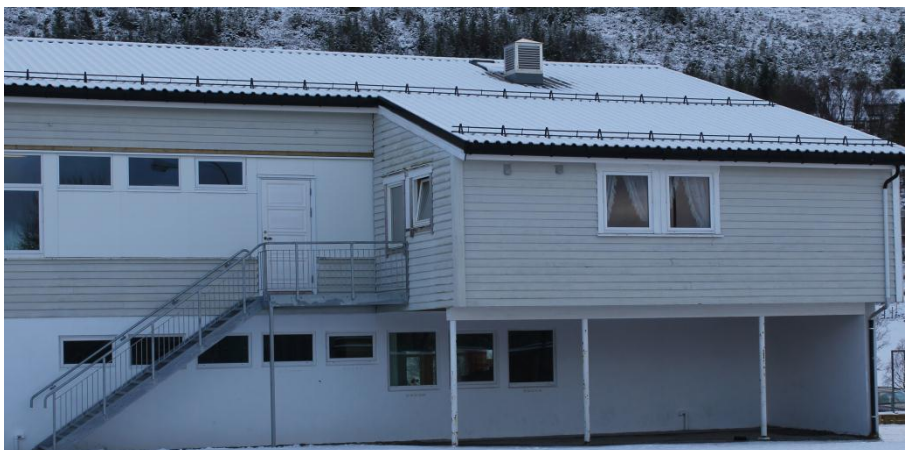
Yttervegger i plan 1. etasje er oppført i enten bindingsverk eller maskinlaft kledd med trekledning eller plater. Gavlvegger i gymsal er utført i murte konstruksjoner. I Gymsal er det antatt at det også er benyttet betong-søyler og betongdragere i bærekonstruksjonen. Ved hovedinngang for gymsal, se *Figur 3*, er det benyttet stålsøyler for bæring av takkonstruksjon/takoverbygg. Tilsvarende løsning, med bruk av stålsøyler, er også benyttet på overbygg for arbeidsrom for lærere, se *Figur 4*. Deler av stålsøylene viser tegn på korrosjon.

Figur 4: Bilde viser overbygg med arbeidsrom for lærere, samt utvendig rømningstrapp fra 1. etasje.

<i>Stålkonstruksjoner</i>	<p>Stålsøyler som ikke er brannisolert har en antatt brannmotstand på ca. 12 til 15 minutter avhengig av utnyttelsesgraden. Utvendige stålsøyler vil normalt ikke utsettes for så høye temperaturer som innvendige søyler, med mindre en får en storbrann.</p> <p>Ved befaring er det kun observert utvendige stålsøyler. Disse er plassert med relativt god avstand fra hovedveggliv, som er utført i ubrennbare materialer. Eksisterende løsning anses å ha tilstrekkelig brannmotstand til å ivareta rømning fra overliggende rom.</p> <p>Det er observert korrosjon (rust) på utvendige stålsøyler, disse må overflatebehandles på nytt slik at konstruksjonen ikke svekkes.</p> <p>Ved etablering av nytt teknisk rom under oppholdsrom for lærere må eksisterende stålsøyler kles inne med konstruksjoner som gir minst 30 minutters brannmotstand. Alternativt kan stålsøylene erstattes med andre konstruksjoner, som har den nødvendige brannmotstand.</p>	2	<input type="checkbox"/>

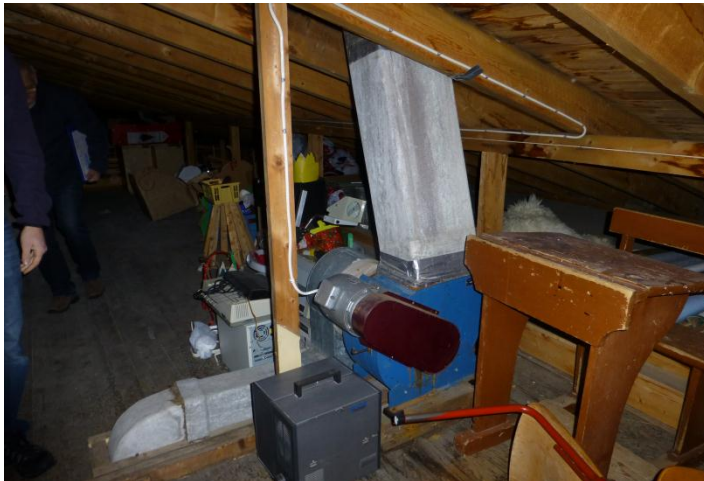
Det er ikke installert noen ventilasjonsanlegg i bygget. Det ble observert løsninger med naturlig ventilasjon, og enkle vifter i kombinasjon med kanaler. Det var plassert to vifter på kaldt loft, se *Figur 12* og ei vifte på vaskerom. Vifter på kaldt loft betjener sannsynligvis flere brannceller. Ventilert i de fleste rom er plassert under vindu, høyt på vegg eller i tak.

Figur 12: Bilde viser gammel avtrekksvifte på kaldt loft.

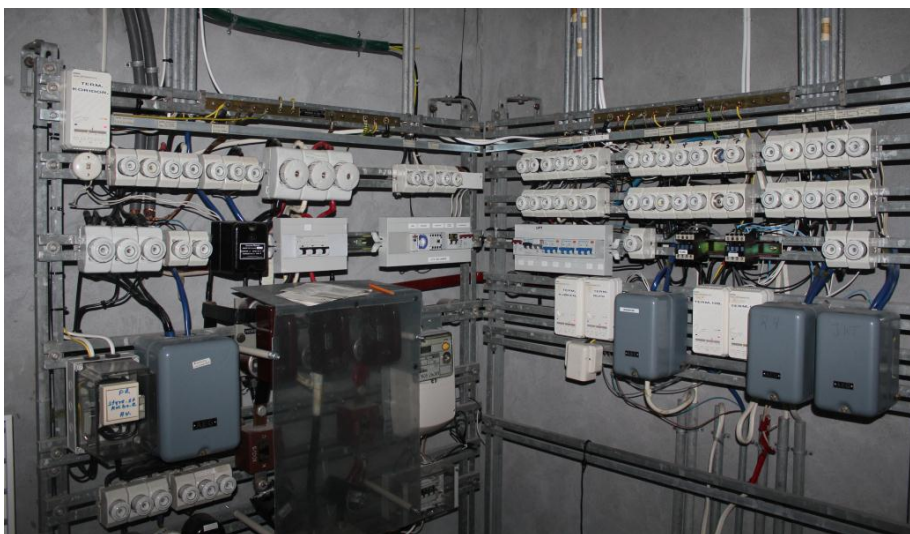
Hovedtavle er plassert i kjeller (rom 104). I plan 1. etasje er det plassert ei sikringstavle i korridor (rom 119) som betjener gymbygget, samt i trappegang (rom 112). Tavle og sikringskap inneholder hovedsakelig gamle smeltesikringer, se *Figur 13*.

Figur 13: Bilde viser tavlerom i kjeller.

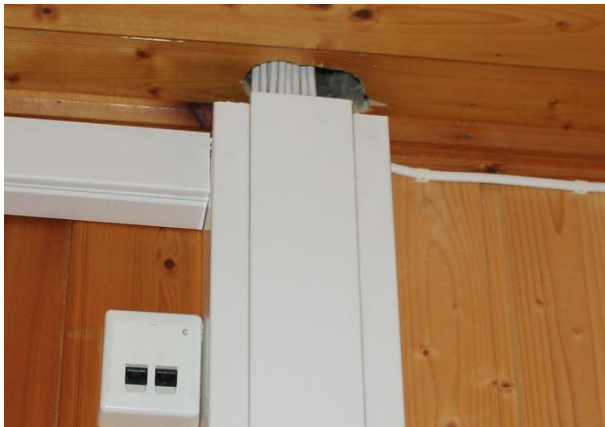
Elektriske kabler i bygget ligger i all hovedsak skjult. Datakabler, samt kabler til brannalarmanlegg og ledesystem ligger i stor grad åpent eller bak kabellister, se *Figur 14*.

Ut fra observasjoner antas det at det ikke er hulrom over himling i rømningsvei. Ut fra tidspunkt for oppføring av bygget, antas det imidlertid at det er begrenset med kabler over himling. Derimot er det i nyere tid montert en rekke kabler bak kabellister i rømningsvei.

Figur 14: Bilde viser kabler i kabellist i korridor (rom 106) i 1. etasje.

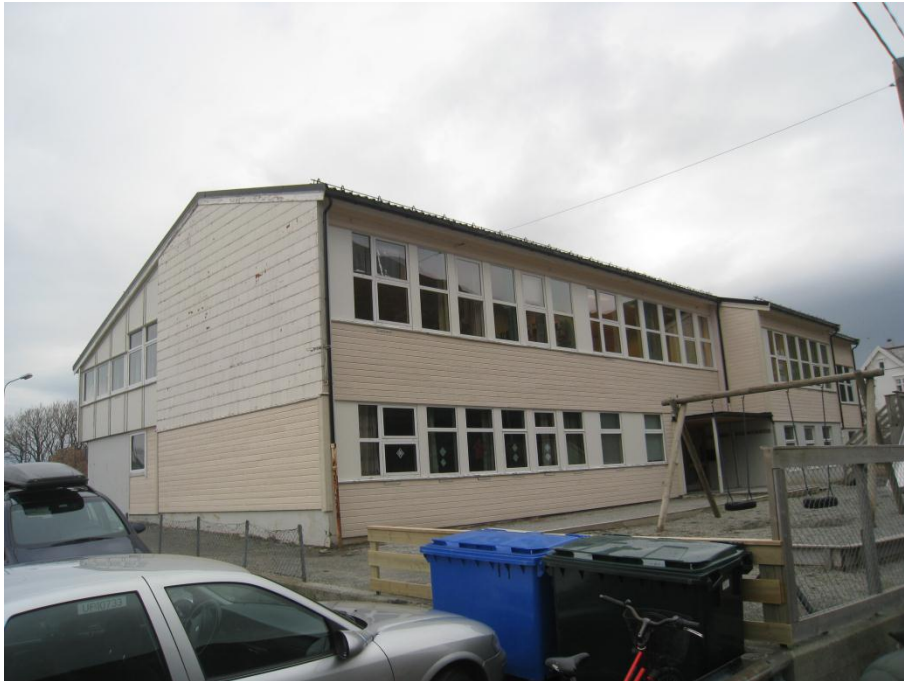
Utvendige avfallscontainere, se *Figur 15*, er plassert på parkeringsplassen mer enn 8 meter fra bygget. Containerne er utført i plast og er ikke låst fast.

Figur 15: Bilde viser plassering av utvendige avfallscontainere

<i>Avfall</i>	<p>Containere med avfall som er lagret på utsiden av skoler, representerer i utgangspunktet ingen brannrisiko for skolen. Det er imidlertid mange eksempler på at branner i skoler har startet i avfallscontainere som er flyttet inntil bygget og påtent. Eksempelvis vil flytting av container til inngang i kjeller kunne medføre betydelig brannskader på bygget.</p> <p>Problemet kan enkelt løses ved å låses fast avfallscontainerne, slik at de ikke kan flyttes av andre grunner enn ved tømning.</p>	3	<input type="checkbox"/>
---------------	--	---	--------------------------
