Herøy kommune

Skredfarevurdering Nørdrevåg, Herøy kommune

Utgåve: I

Dato: 24.11.2016

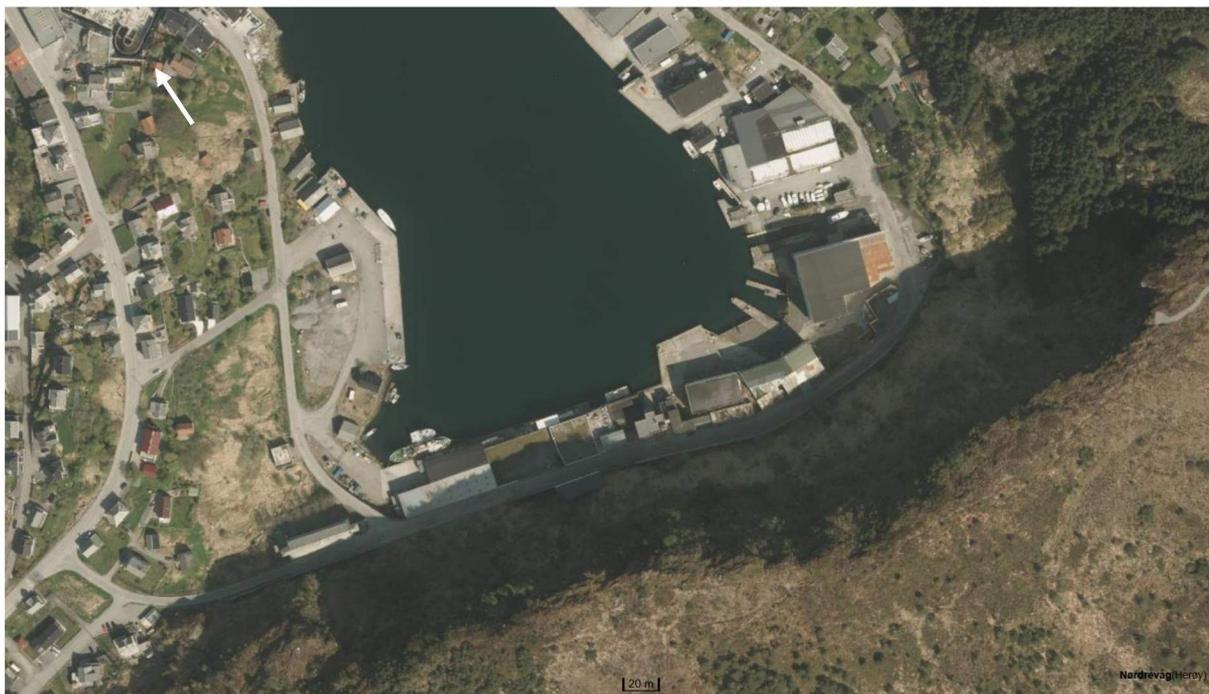
Figur 3-1 Flyfoto over planområdet, samt omkringliggjande terreng. Flyfoto henta frå www.finn.no.

Området som er vurdert er sjøve planområdet og den nordvendte fjellsida over, Figur 3-1 og Figur 3-2.

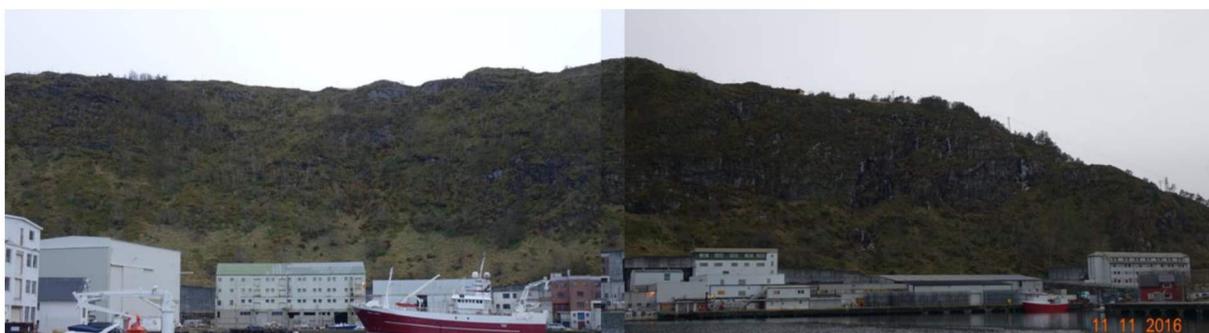
Figur 3-2 Planområdet og det vurderte området (fjellsida over planområdet) sett frå nordaust.

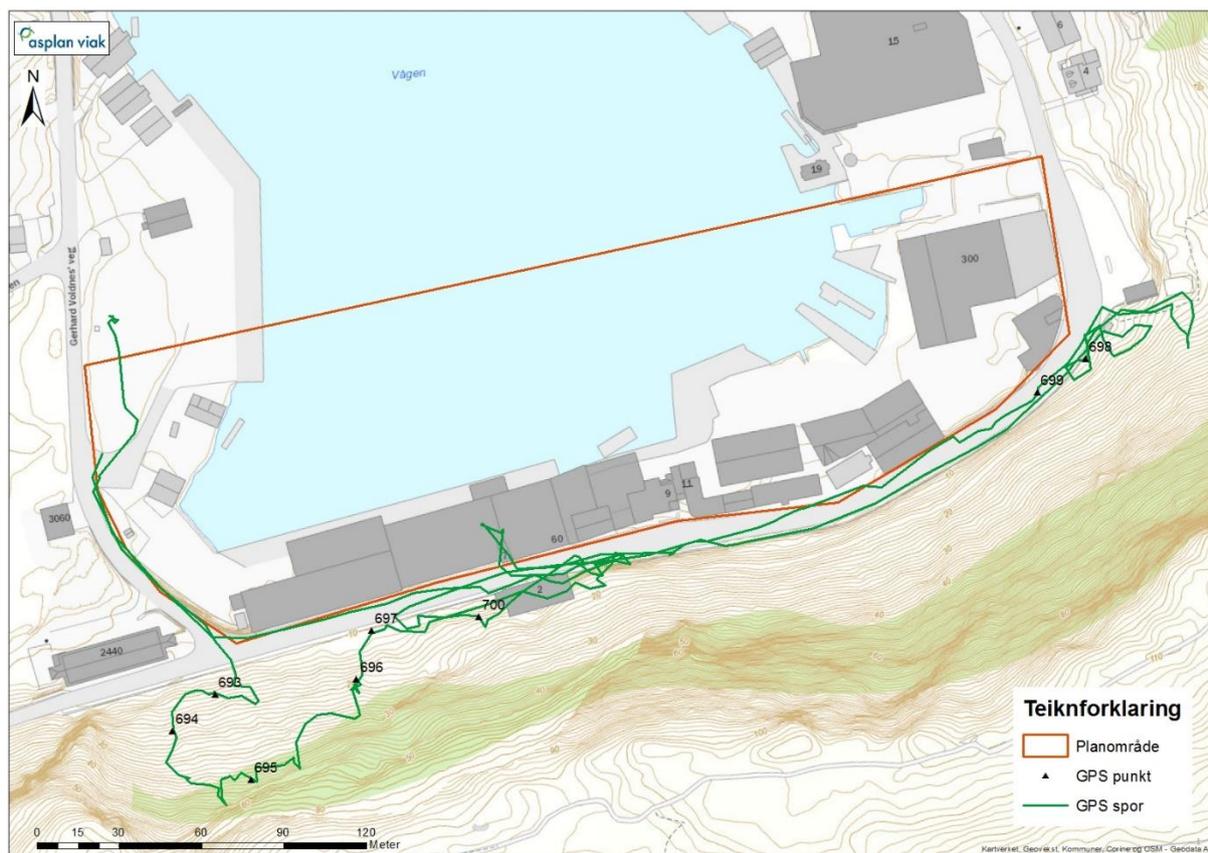
Figur 3-3 visar GPS spor og viktige punkt registrert under synfaringa. Alle GPS punkta bort sett frå 699 er observerte steinsprangblokkar av ulik alder. GPS punkt 699 er ei tynn vertikal sprekk i betongmur.

Figur 3-3 Kart som viser oversikt over sporlogg og viktige GPS punkt registrert under synfaringa.

Synfaring vart utført 10.11.16 av geologen Birgit K. Rustad i gode vêrtilhøve. Terrenget i og over planområdet vart synfart, sjå GPS sporlogg i Figur 3-3.

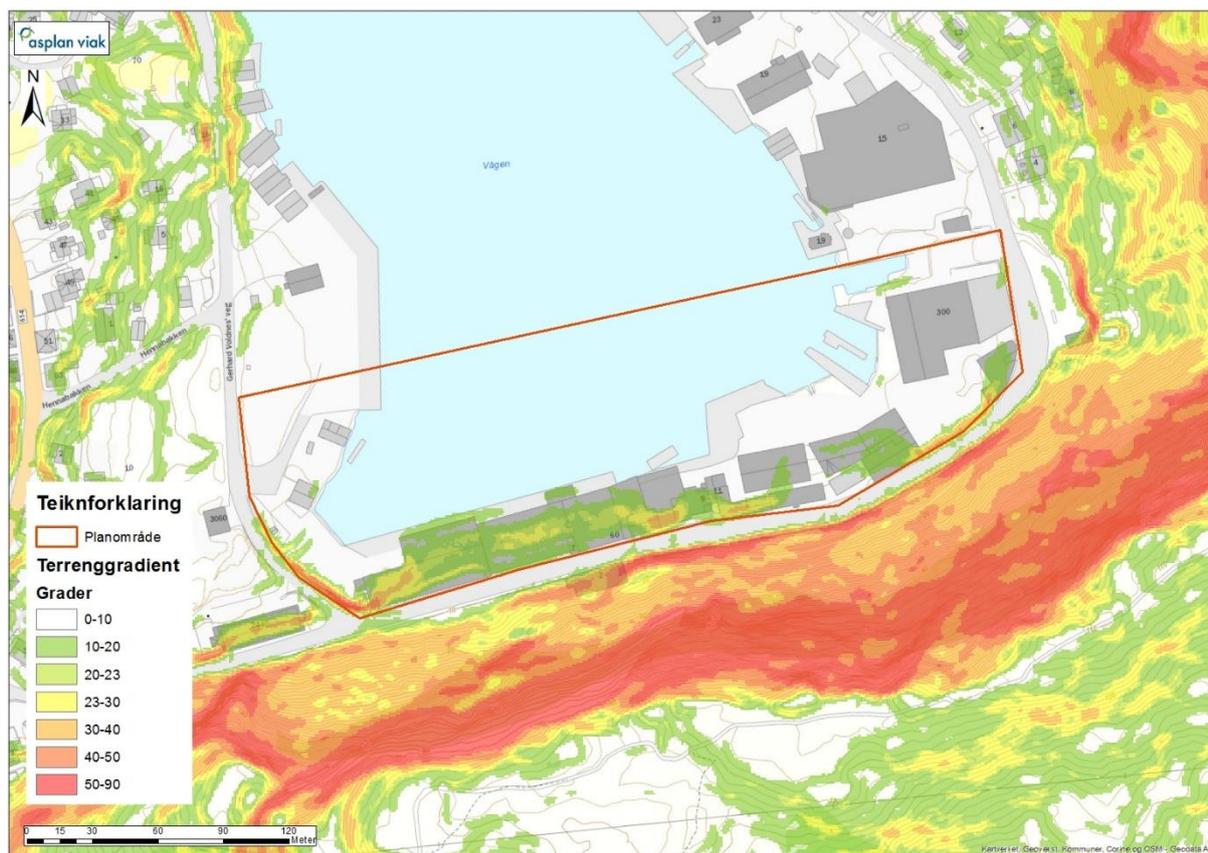
Planområdet går frå havnivå og opp til omtrentleg 10 høgdemeter og strekker seg ut eit stykke nordover i sjøen. Planområdet er alt bygd ut med fleire industribygg, nokon av dei i bruk. Sør om planområdet er det ei bratt skråning som går opp til kote 100. Terrenggradienten er frå kote 10 og opp til ca. kote 40 mellom 23 og 50°, høgare opp blir det brattare med terreng over 50°. Det flatar ut på ca. 100 moh. Sjå Figur 3-4 for ein oversikt over terrenggradienten i området.

Figur 3-4 Terrenghelling for planområdet og fjellsida over det vurderte området.

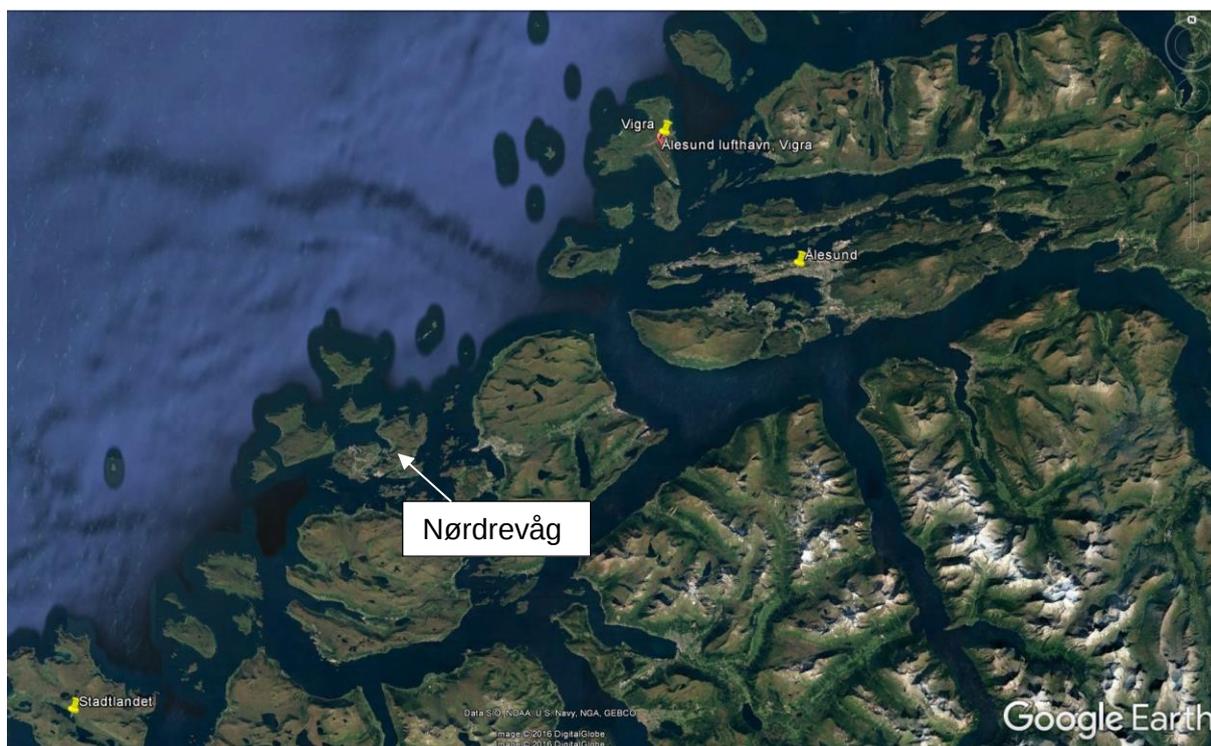
Lokaliteten til vêrstasjonane er gitt i Figur 3-5.

Figur 3-5 Bildet viser kor vêrdata er henta frå.

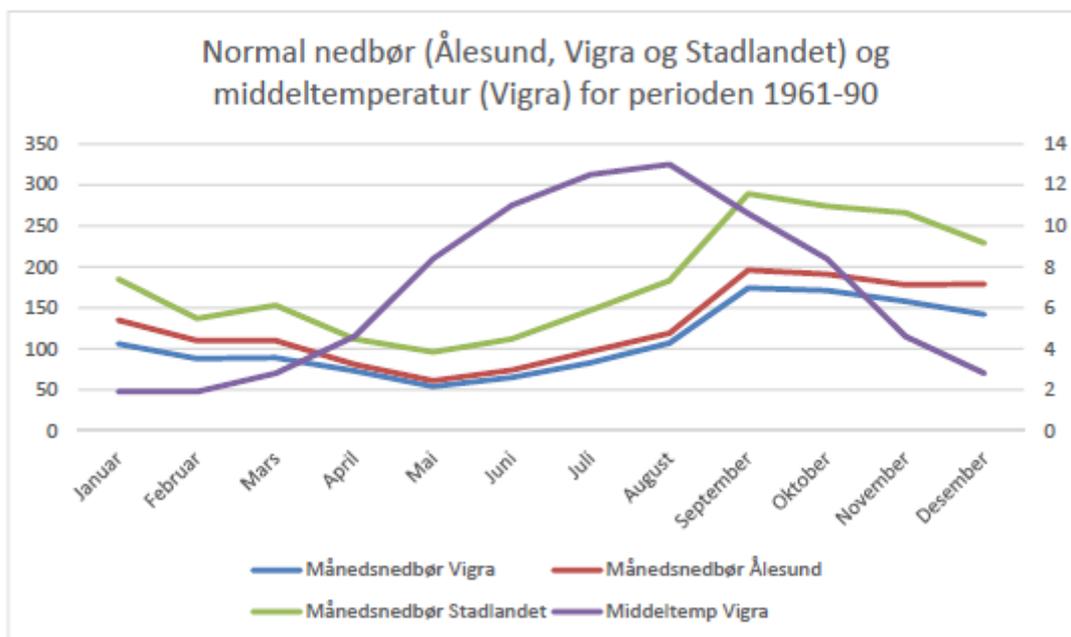
Den månedlege gjennomsnittlege nedbørsverdien og temperatur for met.no sine stasjonar Ålesund, Vigra og Stadlandet er vist i Figur 3-6. Mesteparten av nedbøren kjem om hausten og tidleg vinter, noko som er vanleg for vestlandet. Området har typisk vått vestlandsklima. Middel årsnedbør ved Vigra er 1320 mm, og på Stadlandet 2182mm.

Figur 3-6 Månedsnormalar for representative stasjonar.

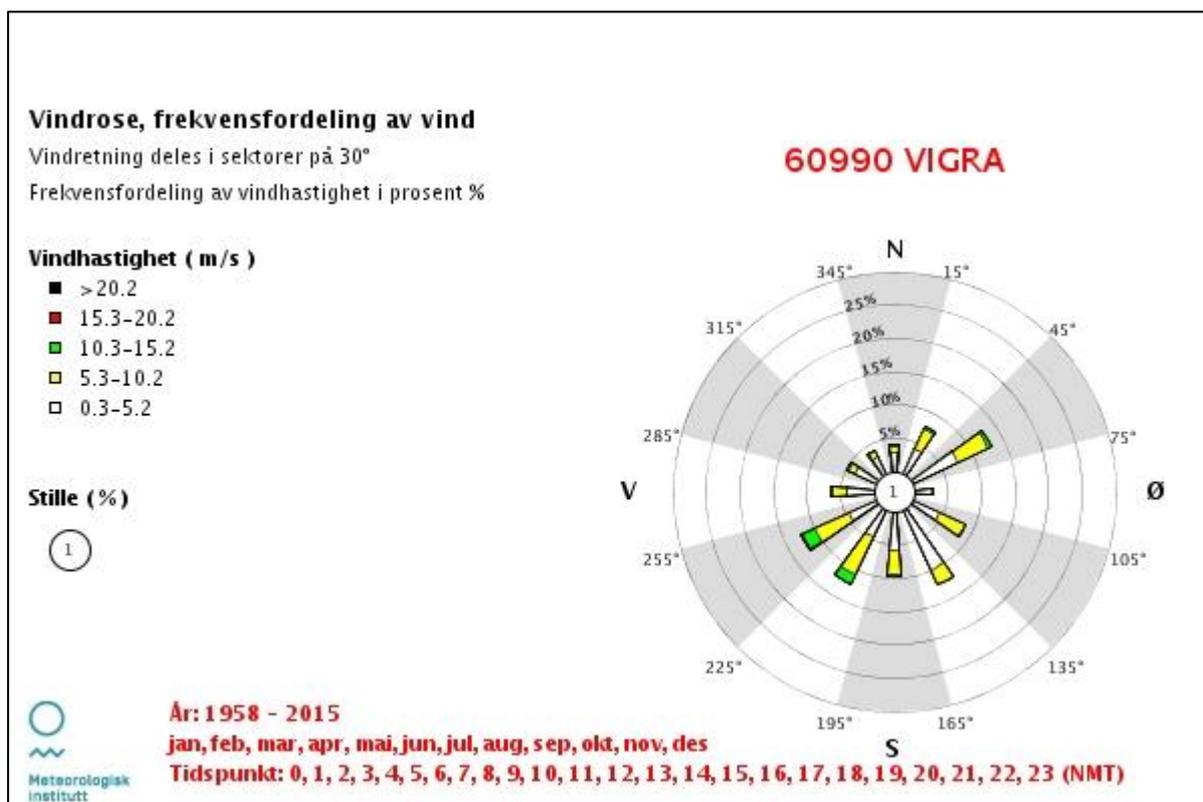
Vindmålingar frå stasjonen på Vigra visar at hovudvindretning er S-SV-V retning, sjå Figur 3-7.

Figur 3-7 viser ein frekvensfordeling av vind. Data er henta frå stasjon Vigra.

- Den dominerande vindretninga har også betyding for snøskredfarevurdering. Den dominerande vindretninga i perioden november – april er presentert i Figur 3-7. Figuren viser en dominans av vinder frå kvadranten sørvest til aust og differensierer ikkje mellom vind i forbindelse med nedbør og vind ved oppholdsvêr. Dei sterkaste vindane kjem frå sørvest. Lokal kunnskap indikerer at det er vind frå sørvest til nordvest som medfører de største mengdene med nedbør området assosierast med, mens dei austlige vindane dominerer i godvêrsperiodar. Planområdet og fjellsida over vender mot nord, og vil dermed fungere som ei lo-side som får vinden rett imot og større mengder med snø ventas ikkje å bygge seg opp i skråninga over planområdet.

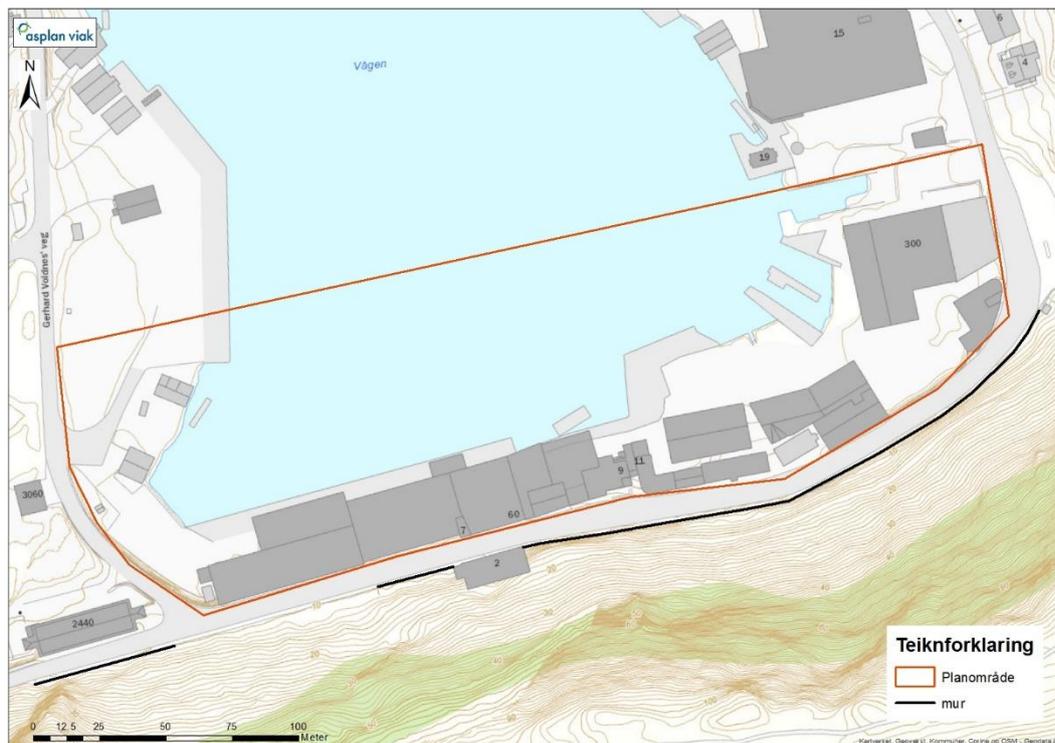
På oversida av planområdet strekk det seg betongmur parallelt med, og på sørsida av, Nørvågvegen. Muren er mellom 4-6 meter høg langs med vegen og går omtrentleg frå GPS punkt 698 til 700 (ca. 270 meter lang). Muren går vidare bak hotellet (frå GPS punkt 693 og vestover). Her er muren ca. 5 meter høg og ca. 30 meter lang. I bakkant er muren mellom 2 til 4 meter høg. Ifølge medarbeidarar på Voldnes AS er betongmuren frå 60-talet. Sjå Figur 3-8 for plassering av mur.

Figur 3-8 Mur langs Nørvågvegen er merka med svart.

Betongmuren fungerer som eit sikringstiltak mot planområdet. Utan denne muren vil rekkevidda til moglege skred vere større. Faresona i Figur 6-1 er vurdert ut i frå nærvær av muren. Sannsynet for skred oppretthaldas så sant muren held same standard som sett under synfaringa.

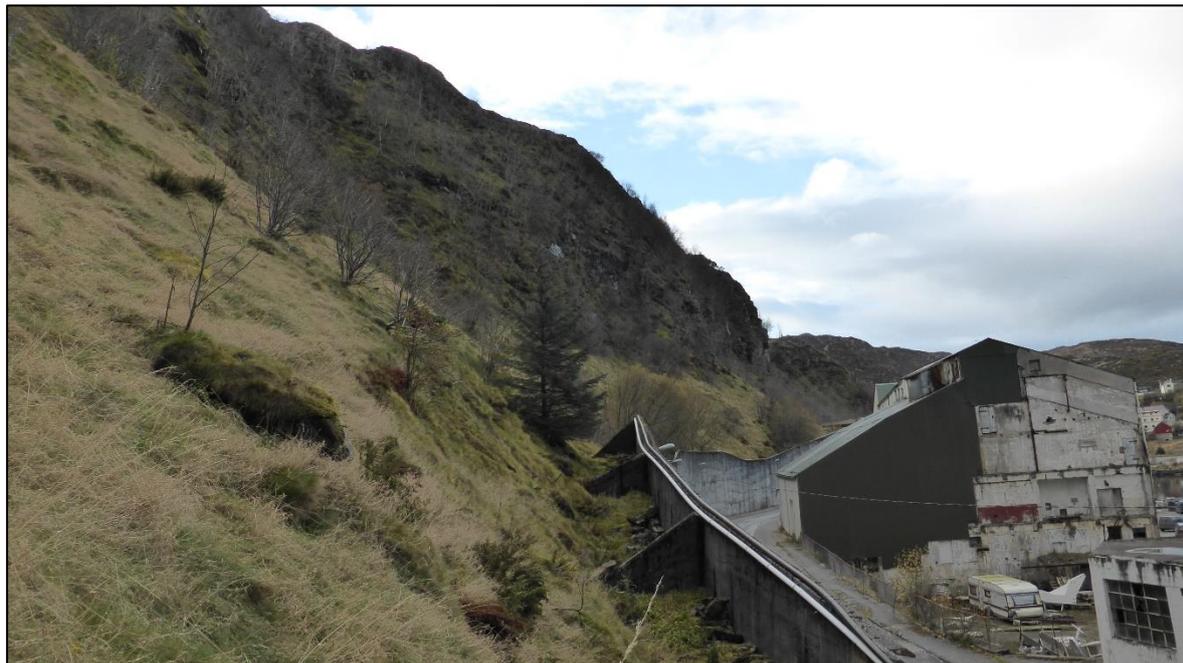
Skråninga på overisden av Nørvågvegen er noko vegetert med gras og enkelte trær, som dekker gamal ur (Figur 3-9). Vegetasjonsdekke er tynt med 10-15 cm over blokkane.

Figur 3-9 Skråninga bak planområdet er gamal ur med vegetasjon over. Det er lite trær i skråninga.

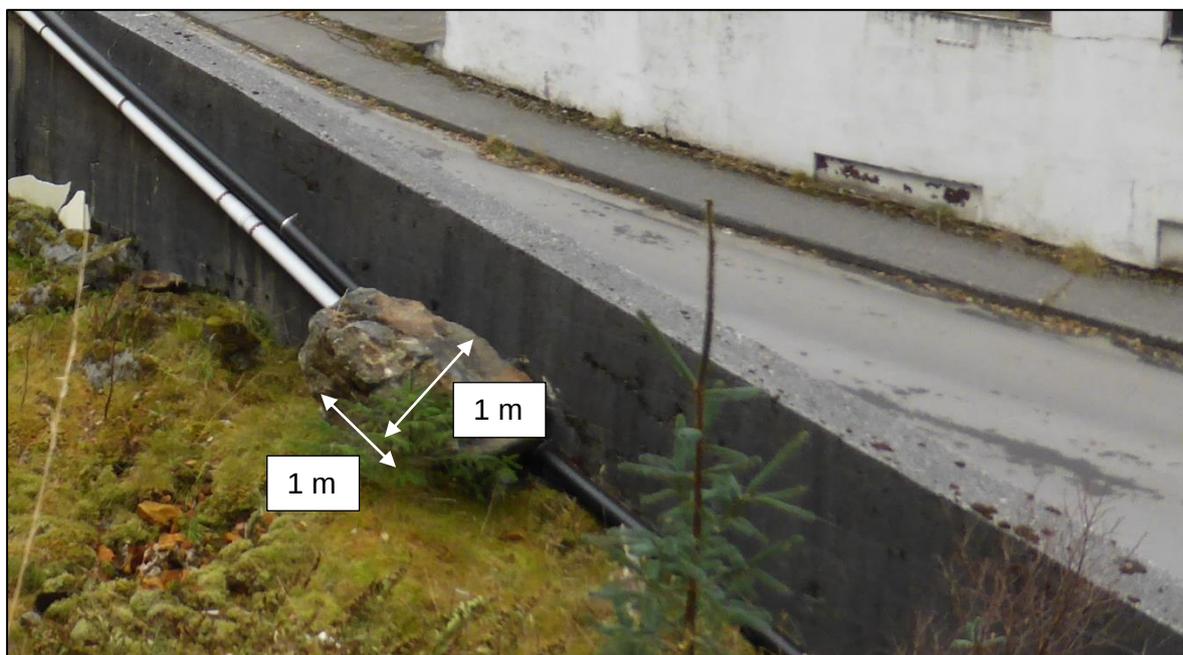
Under synfaringa blei det registrert teikn til nyare skredaktivitet i form av steinsprangblokker. Lokaliteten til observerte steinsprangblokkar ved vei og bak mur er merka med GPS punkt 695, 697, 698 og 700. Blokkene er i størrelses orden 0,3 - 1,5m³ (Figur 3-10). Desse ble observert bak eksisterande sikringstiltak, betongmur 2-6 meter høg (Figur 3-11).

Figur 3-10 Observert blokk, ca. 1 m³, ved GPS punkt 698.

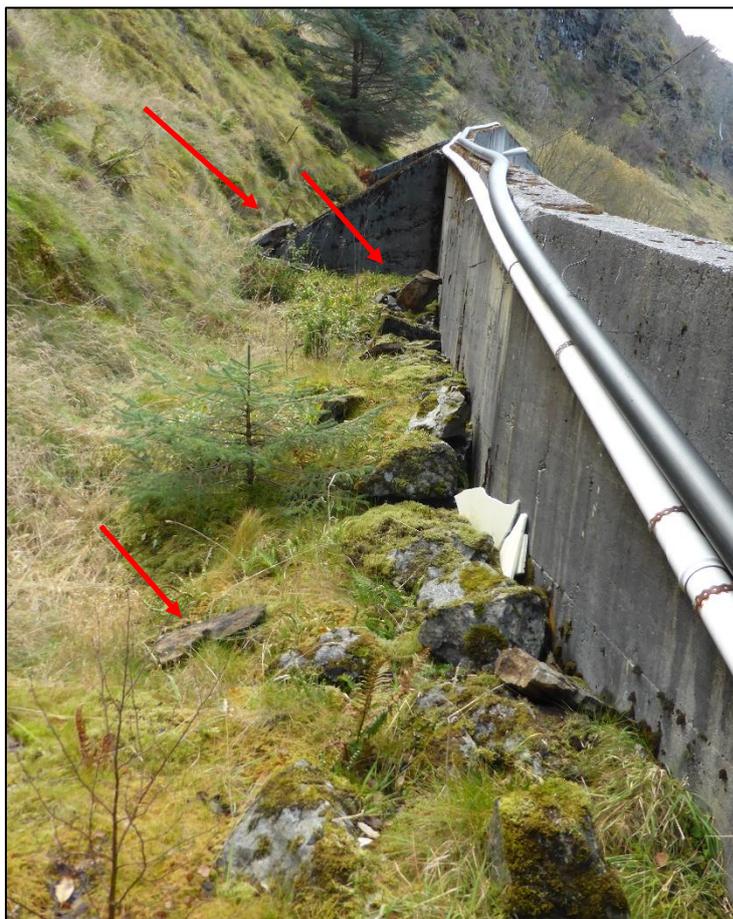
Figur 3-11 Ferske steinsprangblokker bak betongmur. Her er muren ca. 2 meter høg. De steinsprangblokkane som er med minst vegetasjon på seg, og dermed blitt vurdert til å vere yngst, er merka med raud pil. Bildet er tatt vestover frå GPS punkt 698.

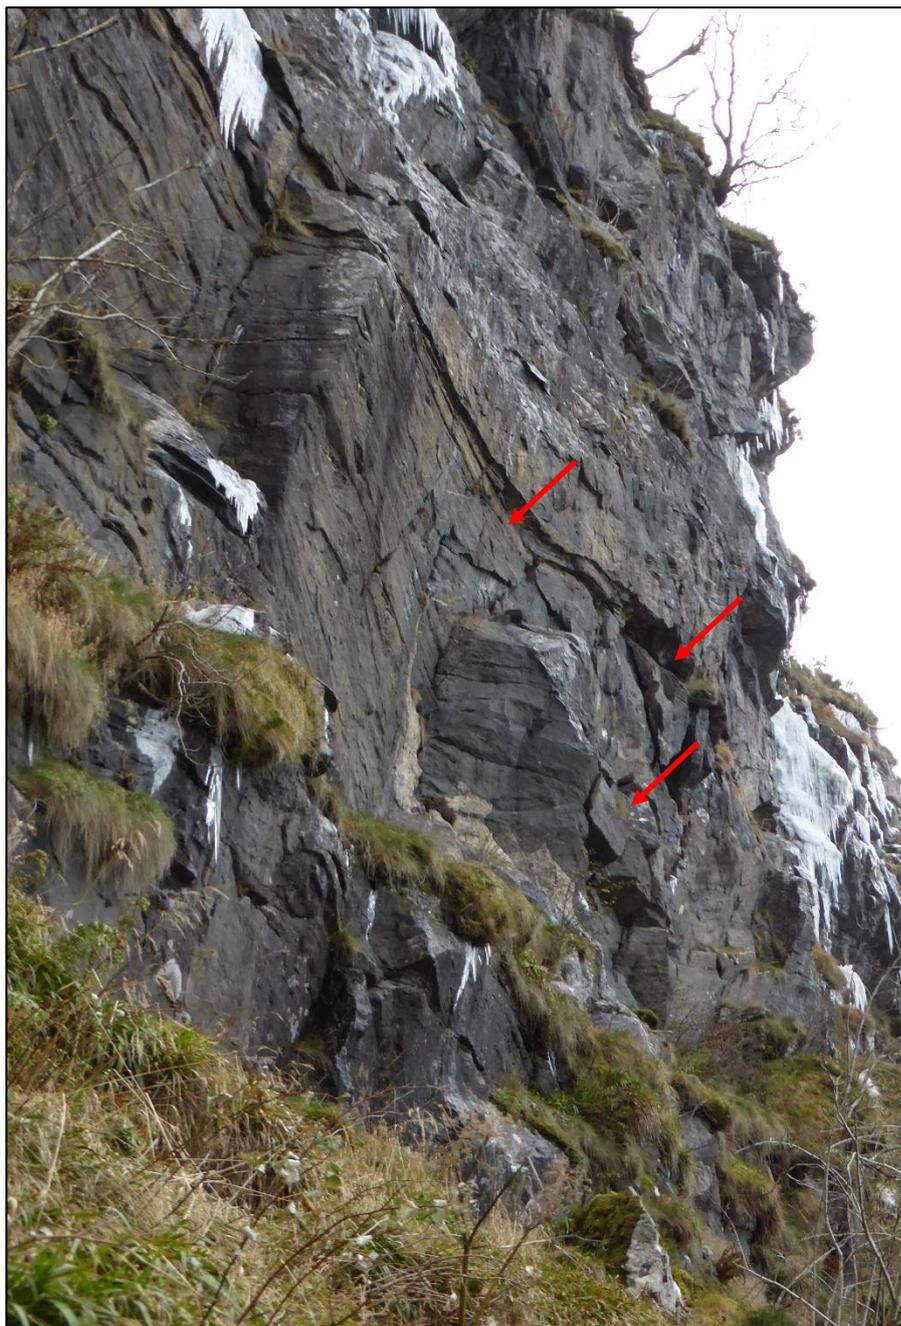
Dei bratte skrentane har stor grad av oppsprekking. Grad av oppsprekking varierer, men eit tydeleg tilnærma horisontalt sprekkesystem ble observert. I tillegg er det eit steilt sprekkesystem med retning Ø-V. Fleire avløyste blokker vart også observert i veggen. På synfaringstidpunktet var det ein god del isnedfall frå skrentane. Dette gjorde at det ble vurdert til å vere for farlig å gå under skrentane for å måle sprekkeorienteringane. Høgden på dei bratte bergskrentane varierer frå nokre få høgdemeter til 60 høgdemeter, sjå Figur 3-12 .

Is i skrentane vitnar om overflatevatn i skrentane og i sprekkane. Det er ikkje bekk eller vassførande søkk i vurdert område.

Figur 3-12 Skrent sett nedenfrå. Bildet er tatt vestover ca. frå GPS punkt 695. Fleire blokkar kan sjå ut til å vere avløyste, desse er merka med raud pil.

Oppsprekking observert i skrentane og relativ fersk steinsprangaktivitet i form av blokkar under skrentane gjer at sannsynet for utløsning av steinskred og/eller steinsprang blir vurdert til å vere relativt høg. Men på grunn av betongmur langs med store delar av vegen er sannsynet for at steinskred eller steinsprang skal nå planområdet med øydeleggande kraft vurdert til å vere låg. I dei områda det ikkje er betongmur er sannsynet vurdert til å vere høgare.

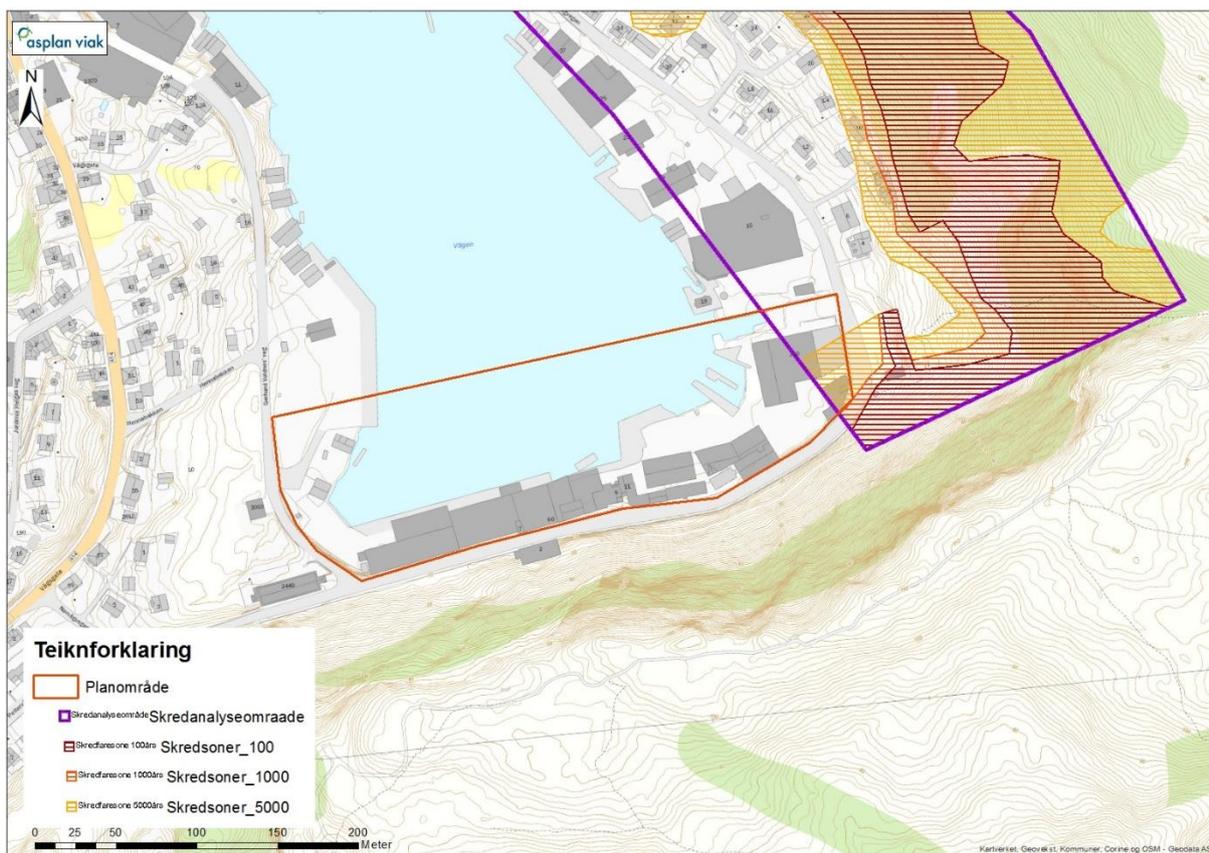
Norges vassdrag- og energidirektorat (NVE) har kartlagt austlig del av bukta, sjå Figur 3-13. Delar av planområdet er derfor alt kartlagt. I Figur 6-1er faresona kartlagt av NVE og faresona teikna inn etter vurderingane gjort i denne rapporten samanstillt. I tillegg er det i samband med dette arbeidet utarbeida ein steinsprangmodell gjennom programmet RF3D for området (Figur 3-14).

Figur 3-13 Faresonekart frå NVE (2016). Faresonekartet dekkar austlige delar av planområdet.

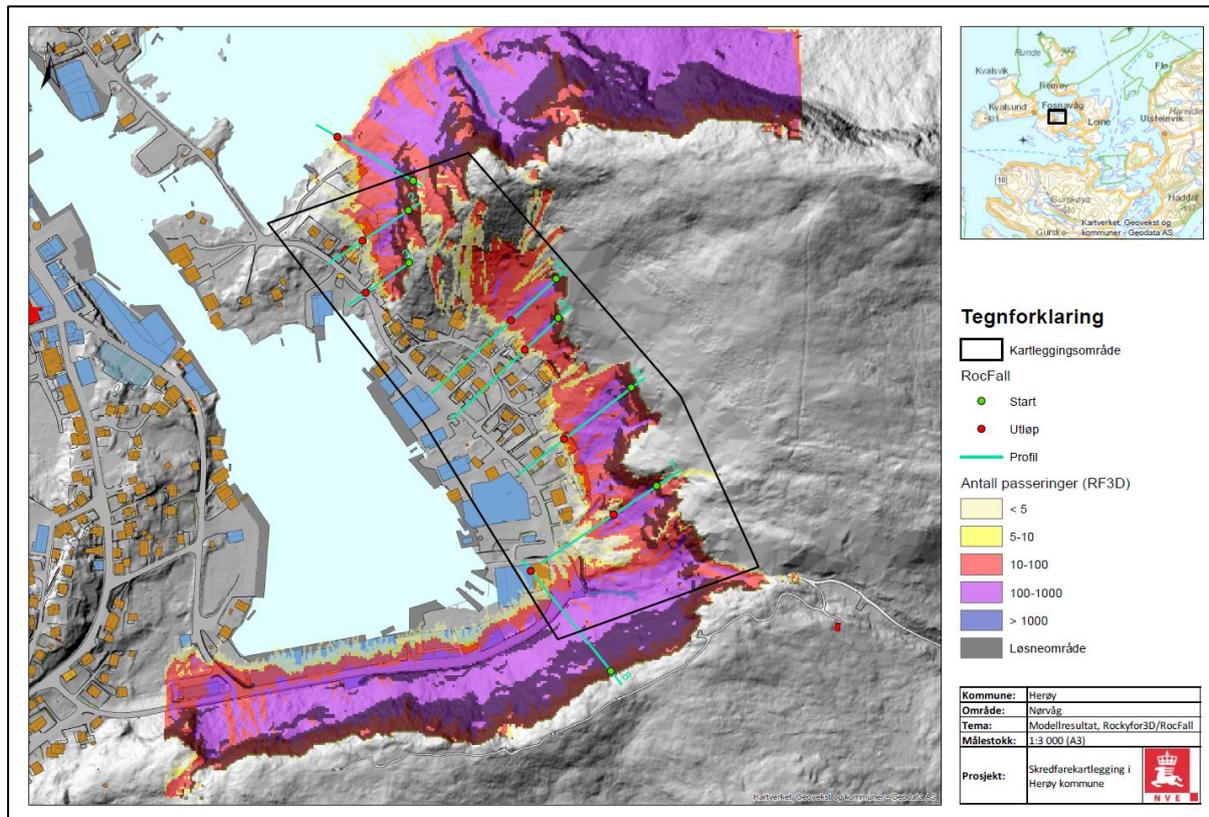
Figur 3-14 Modellering gjort av NVE i forbindelse med skredfarekartlegging av austlig del av Nørdrevåg. Figur er henta frå NVE (2016).

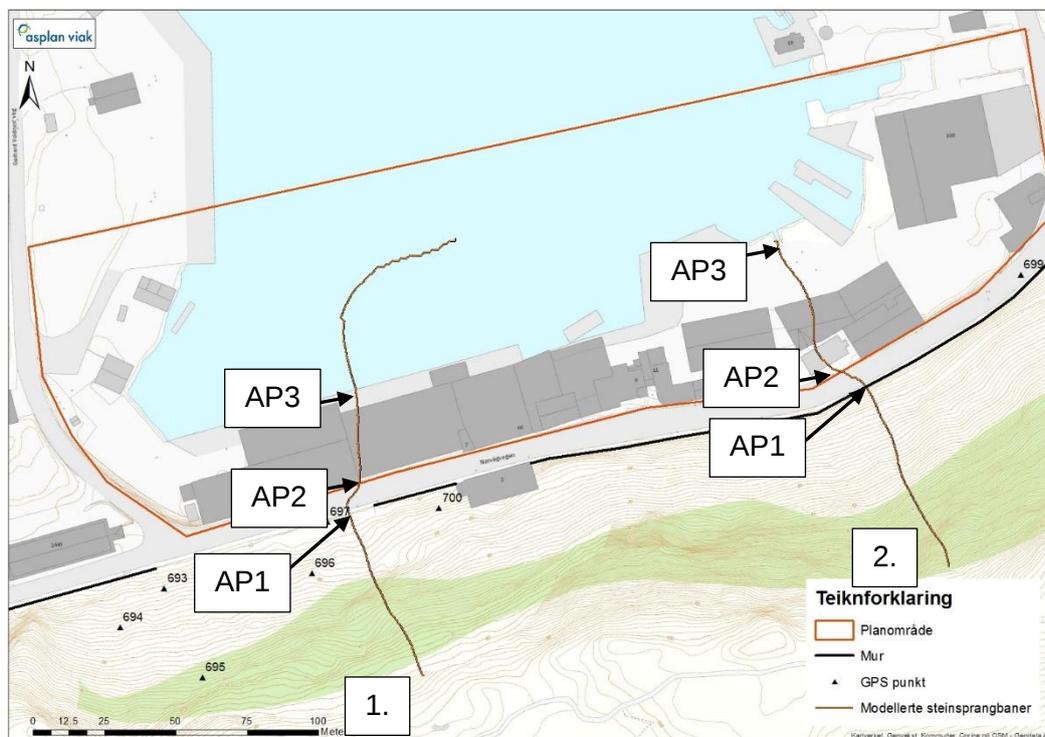
Ut i får observasjonane er det steinsprang som blir vurdert til å vere dimensjonerande skrestype. Få å ei betre grunnlag for å seie noko om utløpet til moglege steinsprang har to moglege steinsprang skredbanar ()blitt modellert i steinsprangsimuleringsprogrammet «Colorado Rockfall Simulation Program» (crsp).

Figur 4-1 En steinsprang skredbane mot mur, og ein ikkje mot mur, har blitt modellert i crsp.

For både simuleringane er parametrane tilpassa eksisterande terreng. Rett ved, eller i nærleiken av skredbanane, er det observert ein stykk steinsprangblokk, begge på rundt 1m^3 . Dette seie oss noko om frekvensen på steinsprangblokkar, og i det her tilfellet med ein 60 år gamal mur kan man anta at frekvensen er ca. to utløyste blokkar per 100 år.

Det er utført modellering med 1m^3 store blokkar da et var denne maksimums størrelsen som ble observert av ferske blokkar. Blokkar som kan komme ned vil vere av ulik størrelse. Større blokkar vil ofte kunne få lengre utløp enn mindre.

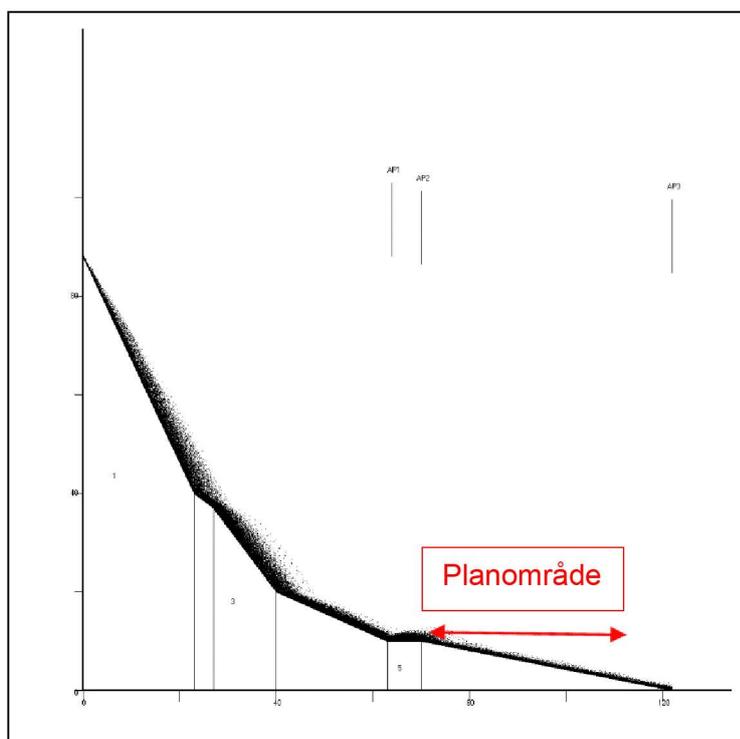
Skredbane 1:

Ved analyse punkt 1 (sørside veg) passerte 894 blokkar

Ved analyse punkt 2 (nordside veg) passerte 543 blokkar

Ved analyse punkt 3 (sjø) passerte 230 blokkar

Dette gjer ein årleg nominell sannsyn på at steinsprangblokkar skal treffe planområdet, ifølge modelleringa (analysepunkt 2) =

$$543/1000 \times 2/100 = 1086/10\ 000 = 10,86/1000 = 1,086/100$$

Figur 4-2 Steinsprangbane 1 modellert i crsp. Analyse punktene ses i bildet og er merket AP1 til AP3.

Målt ved AP2, maksimums verdjar	Kinetisk energi (J)	Spretthøgde i meter	Fart m/sekund
Skredbane 1	169647	2,34	13,2
Skredbane 2	254993	3.55	16,8

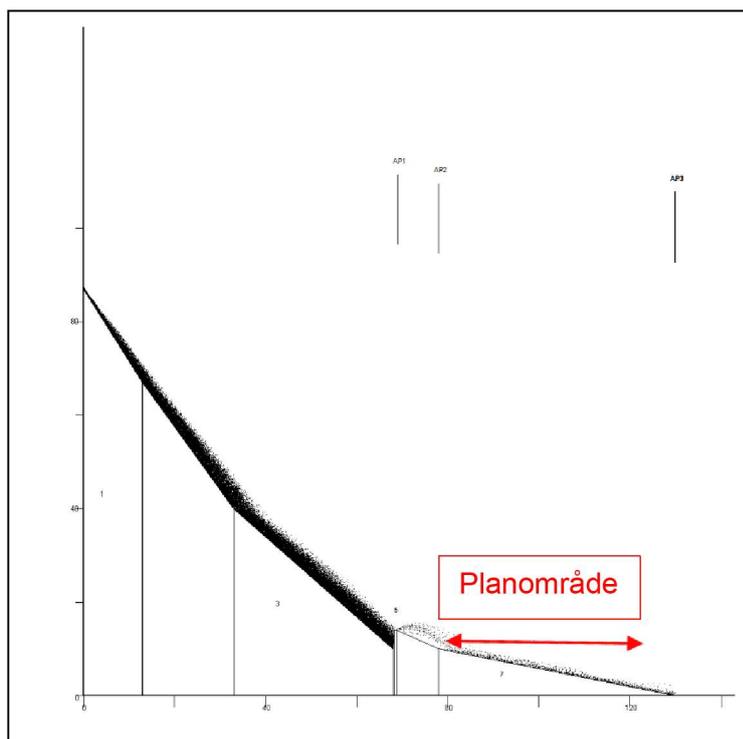
Skredbane 2 (mot mur):

Ved analyse punkt 1 (mur) passerte 16 blokkar

Ved analyse punkt 2 (nordside veg) passerte 10 blokkar

Ved analyse punkt 3 (sjø) passerte 12 blokkar

Dette gjer ein årleg nominell sannsyn på at steinsprangblokkar skal treffe planområdet, ifølge modelleringa (analysepunkt 2)=

$$10/1000 \times 2/100 = 1086/10\ 000 = 0,2/1000 \text{ eller } 1/5000$$

Figur 4-3 Steinsprangbane 2 modellert i crsp. Analyse punktene ses i bildet og er merket AP1 til AP3.

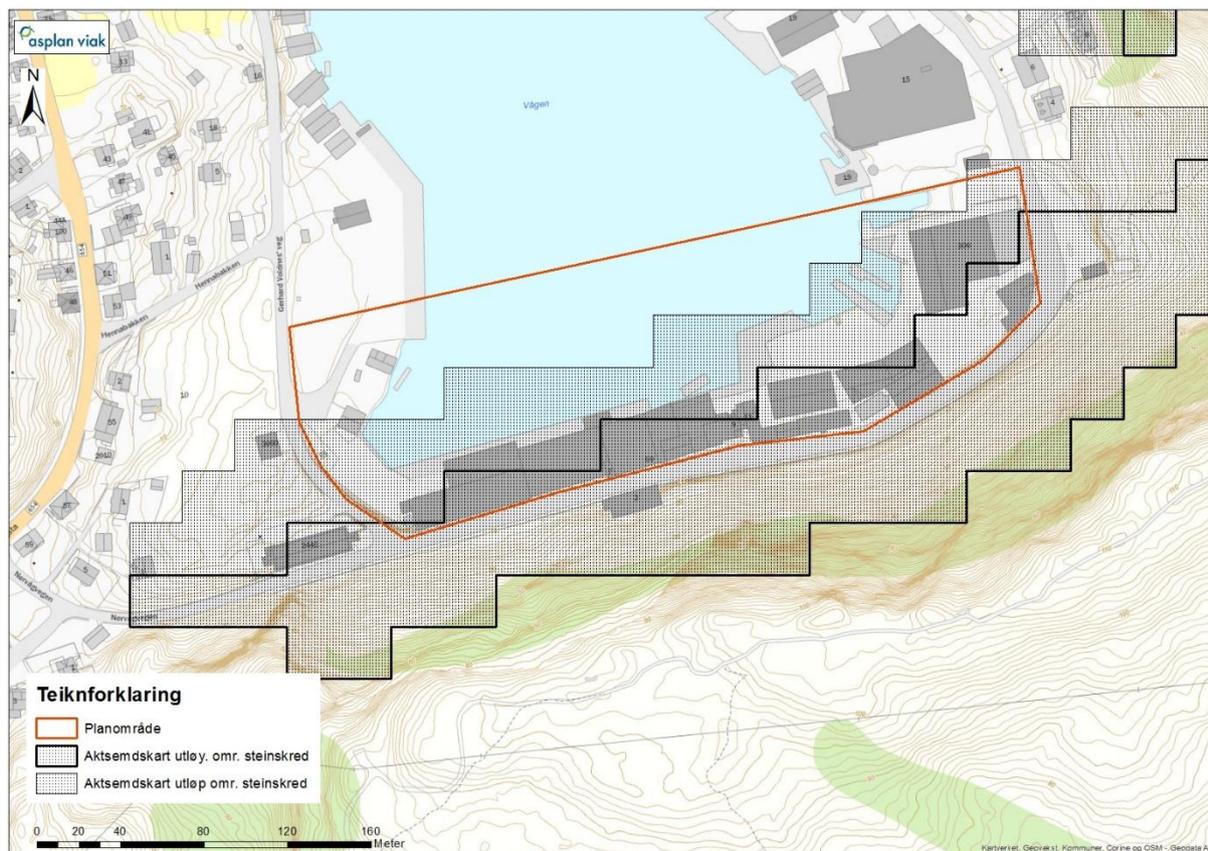
Steinsprang og steinskred utløysast generelt i oppsprekt fjellparti der terrenghellinga er over 40 - 45°, og steinsprang bremses normalt opp der terrenget har ein gradient på 23° eller lågare. Kartet i Figur 5-1 visar aktsemdskart for skred i fast fjell. Figur 5-2 moglege utløysningsområde og kor ev. skred/blokker vil begynne å bremsast.

Figur 5-1 Aktsemdskart over planområdet som visar muleg utløysningsområde og utløpsområde for skred i fast fjell.

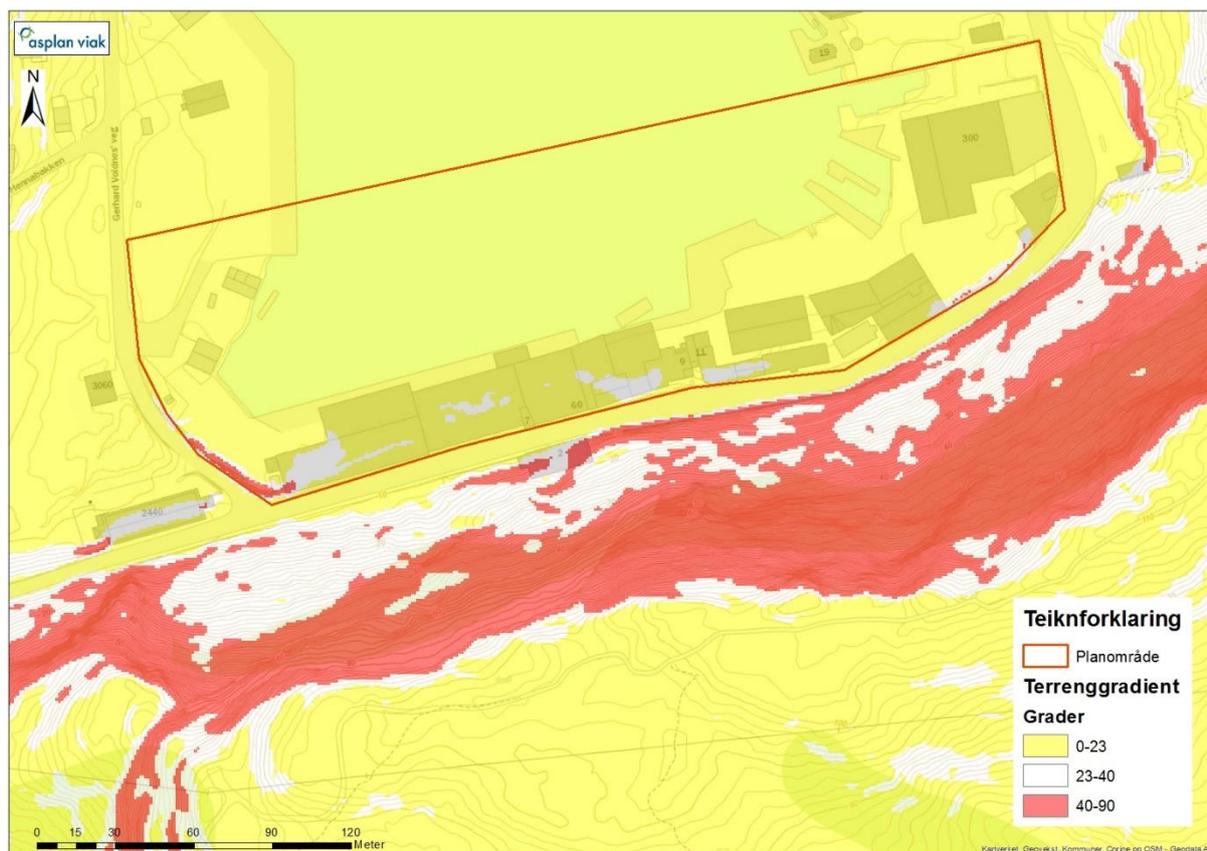
Figur 5-2 Basert på terrenggradient er mulege utløsningsområde for stein merka med raudt. Område merka gult er område kor terrenggradienten er 23° eller lågare, og der ev steinsprangblokker ofte vil begynne å bremse opp.

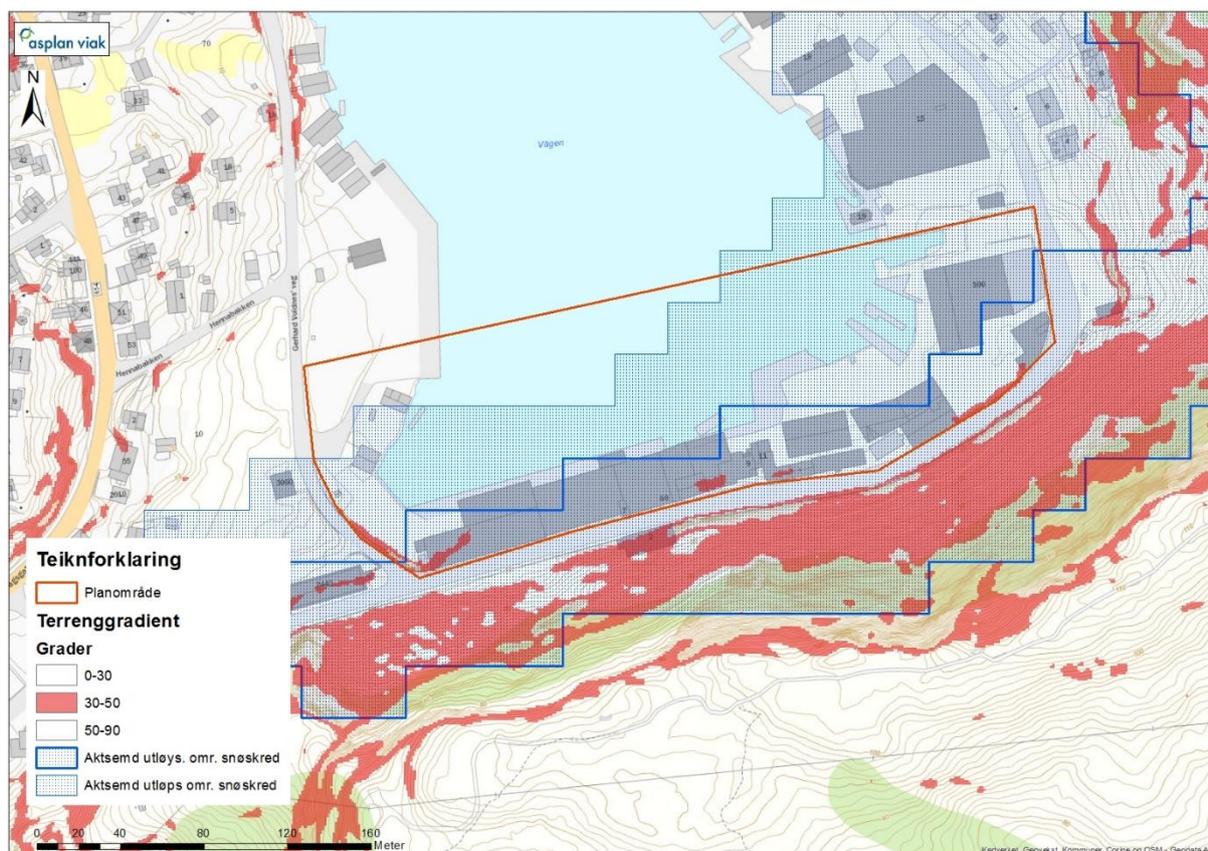
Aktsemdskarta frå NVE (www.atlas.nve.no) viser at heile planområdet ligg i utløpsområdet for snøskred, samt at store delar av terrenget over planområdet har parti med ein gradient stor nok for utløysing av snøskred (Figur 5-3).

Figur 5-3 Raude område i kartet viser terreng som har ein gradient mellom 30°-50°. Disse områda kan fungere som utløysningsområde for snøskred. Aktsemdskart frå www.atlas.nve.no er også tatt med i figuren.

Årleg nominell sannsyn for snøskred med øydeleggande kraft inn i planområdet er vurdert til å vere mindre enn 1/5000.

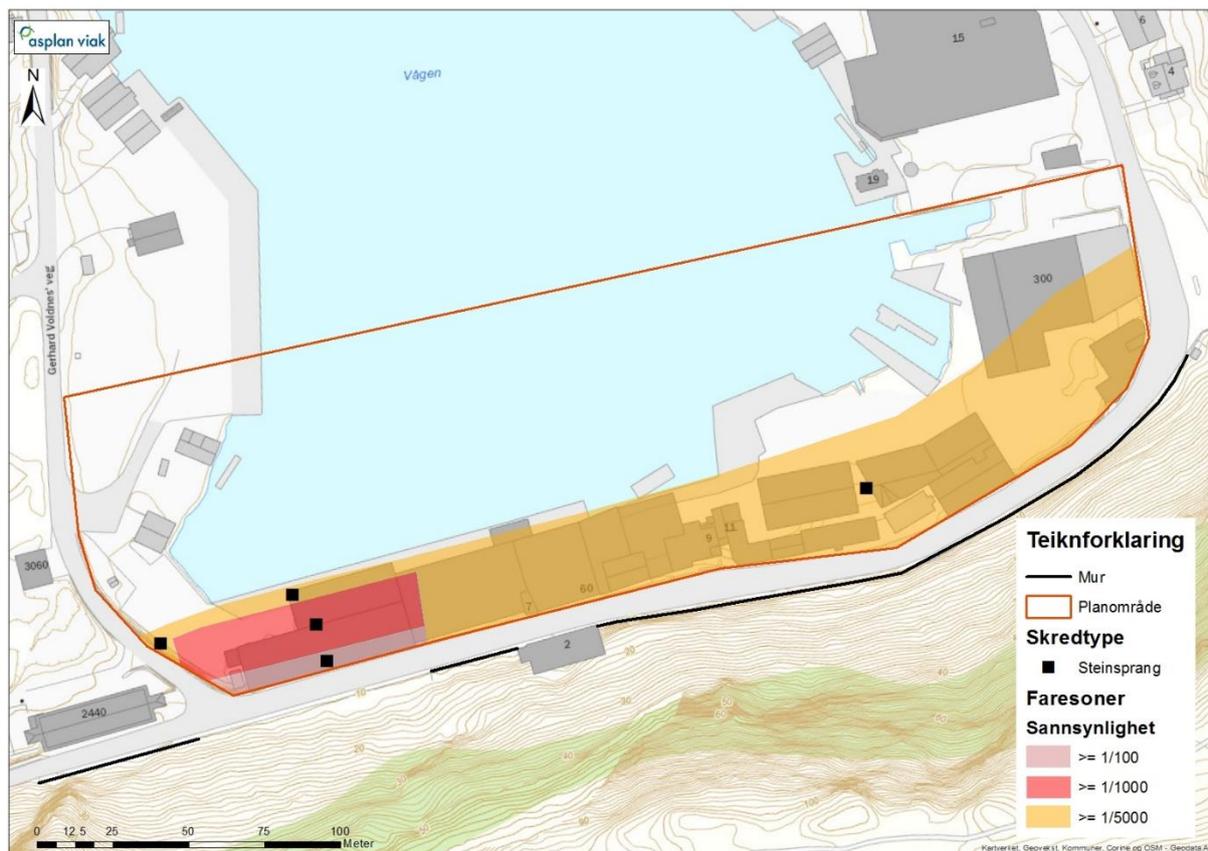
Muren som strekk seg nesten over heile planområdet vil ha ein god effekt for å stoppa mindre steinsprang, men det kan ikkje utelukkast at større steinsprang kan gå over eller gjennom muren. I områda med mur vil steinsprangblokker kunne nå planområdet med øydelaggande kraft med ein årleg nominell sannsyn høgare enn 1/5000. I områda utan mur

vil steinsprangblokker kunne nå planområdet med øydeliggende kraft med ein årleg nominell sannsyn høgare enn 1/100 og 1/1000 og 1/5000. Sjå faresonekart i Figur 6-1.

Ut frå observasjonar under synfaring av utløysnings- og utløpsområde for ulike skredtypar og fagleg skjønn har det blitt teikna faresone for planområdet, sjå Figur 6-1. Faresonene er teikna inn etter sikkerheitsklasse S1, S2 og S3, der årleg nominelt sannsyn for skred ikkje må overskride årleg nominelt sannsyn på høvesvis 1/100 og 1/1000 og 1/5000.

Steinsprang er dimensjonerande skredtype.

Figur 6-1 Faresonekart skred i bratt terreng for planområdet. Faresona utarbeida av NVE (2016) er tatt med.

For at dei innteikna faresonane skal vere gjeldande må betongmuren på oversida av Nørvågvegen oppretthaldast på same nivå som observert under synfaringa.

Faresonene er basert på at betongmuren held same standard som observert under synfaringa.
