VOLDA KOMMUNE

MØTEINNKALLING

SENTERSTRUKTUR, SENTRUMSAVGRENSING OG FUNKSJONSFORDELING I VOLDA - GRUNNLAGSDOKUMENT TIL AREALDELEN - PLANID 2016005

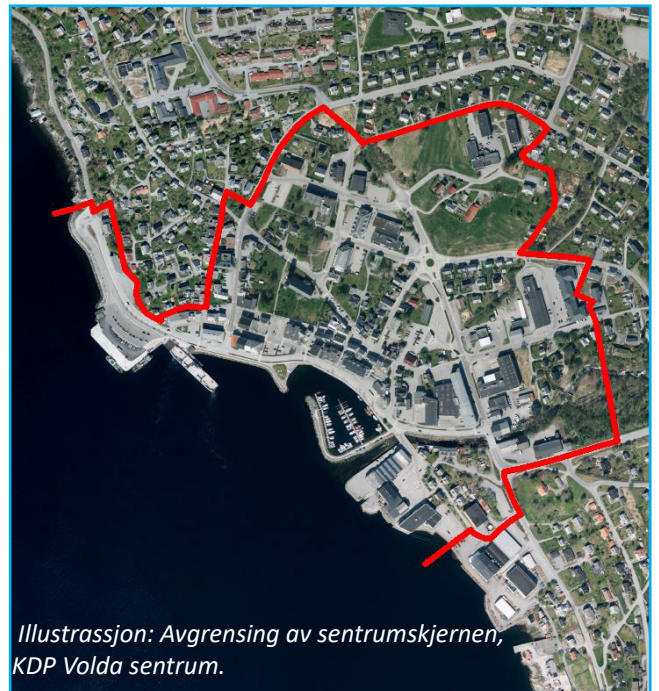
Illustrasjon: Avgrensing av sentrumskjernen, KDP Volda sentrum.

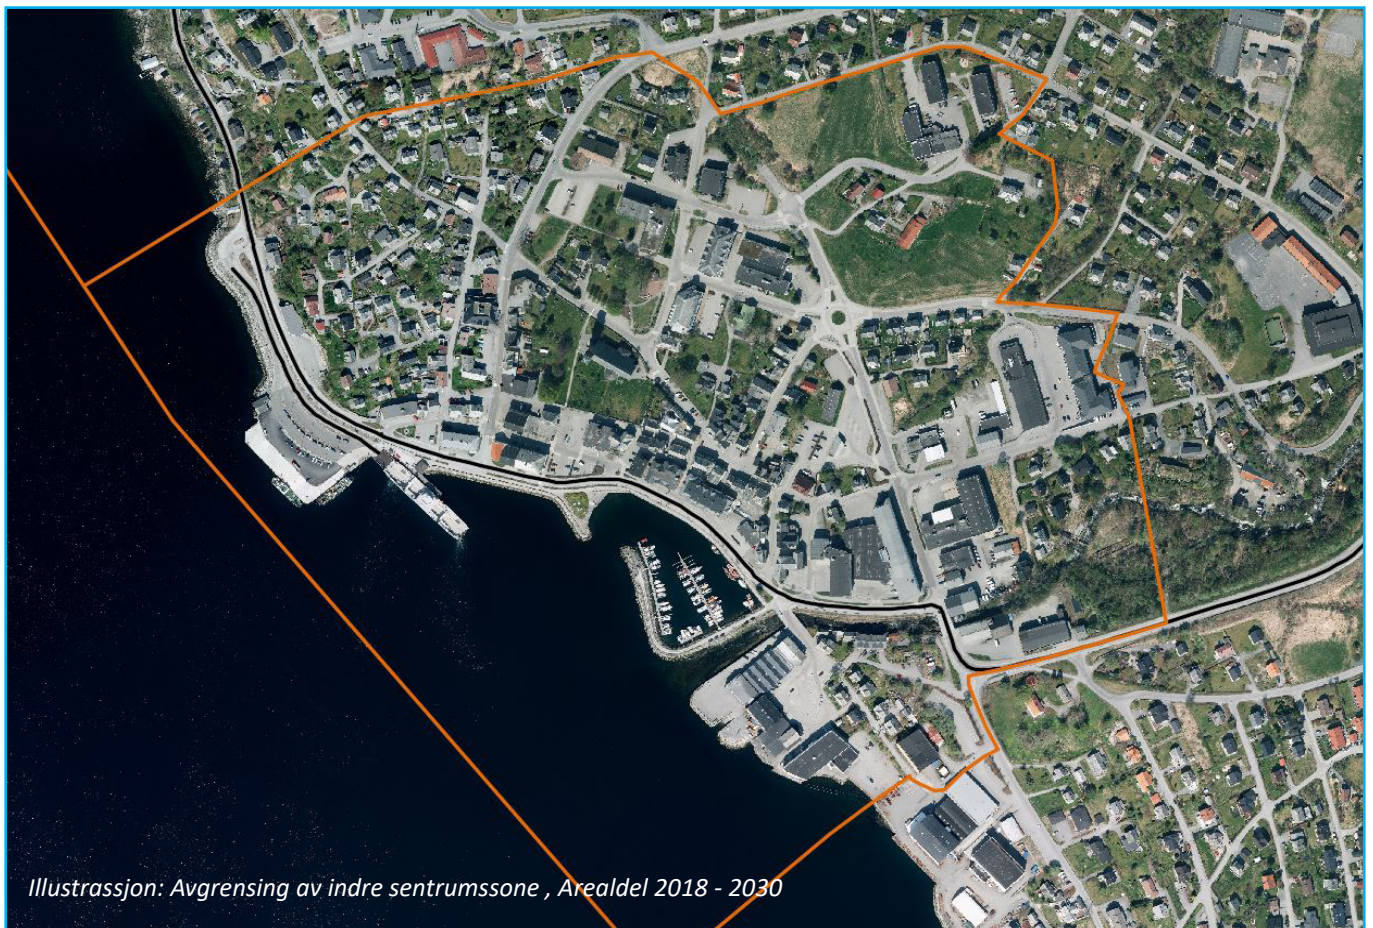
Illustrasjon: Avgrensing av indre sentrumssone, Arealdel 2018 - 2030
